## **Kurzbericht**

### **Warendorf-Hoetmar, Dechant-Wessing-Schule – Detailuntersuchung von Spachtelmassen im Denk- mal**

Projekt-Nr: EAL-24-0702

Auftraggeber: Stadt Warendorf  
Der Bürgermeister  
Lange Kesselstraße 4 - 6  
48231 Warendorf

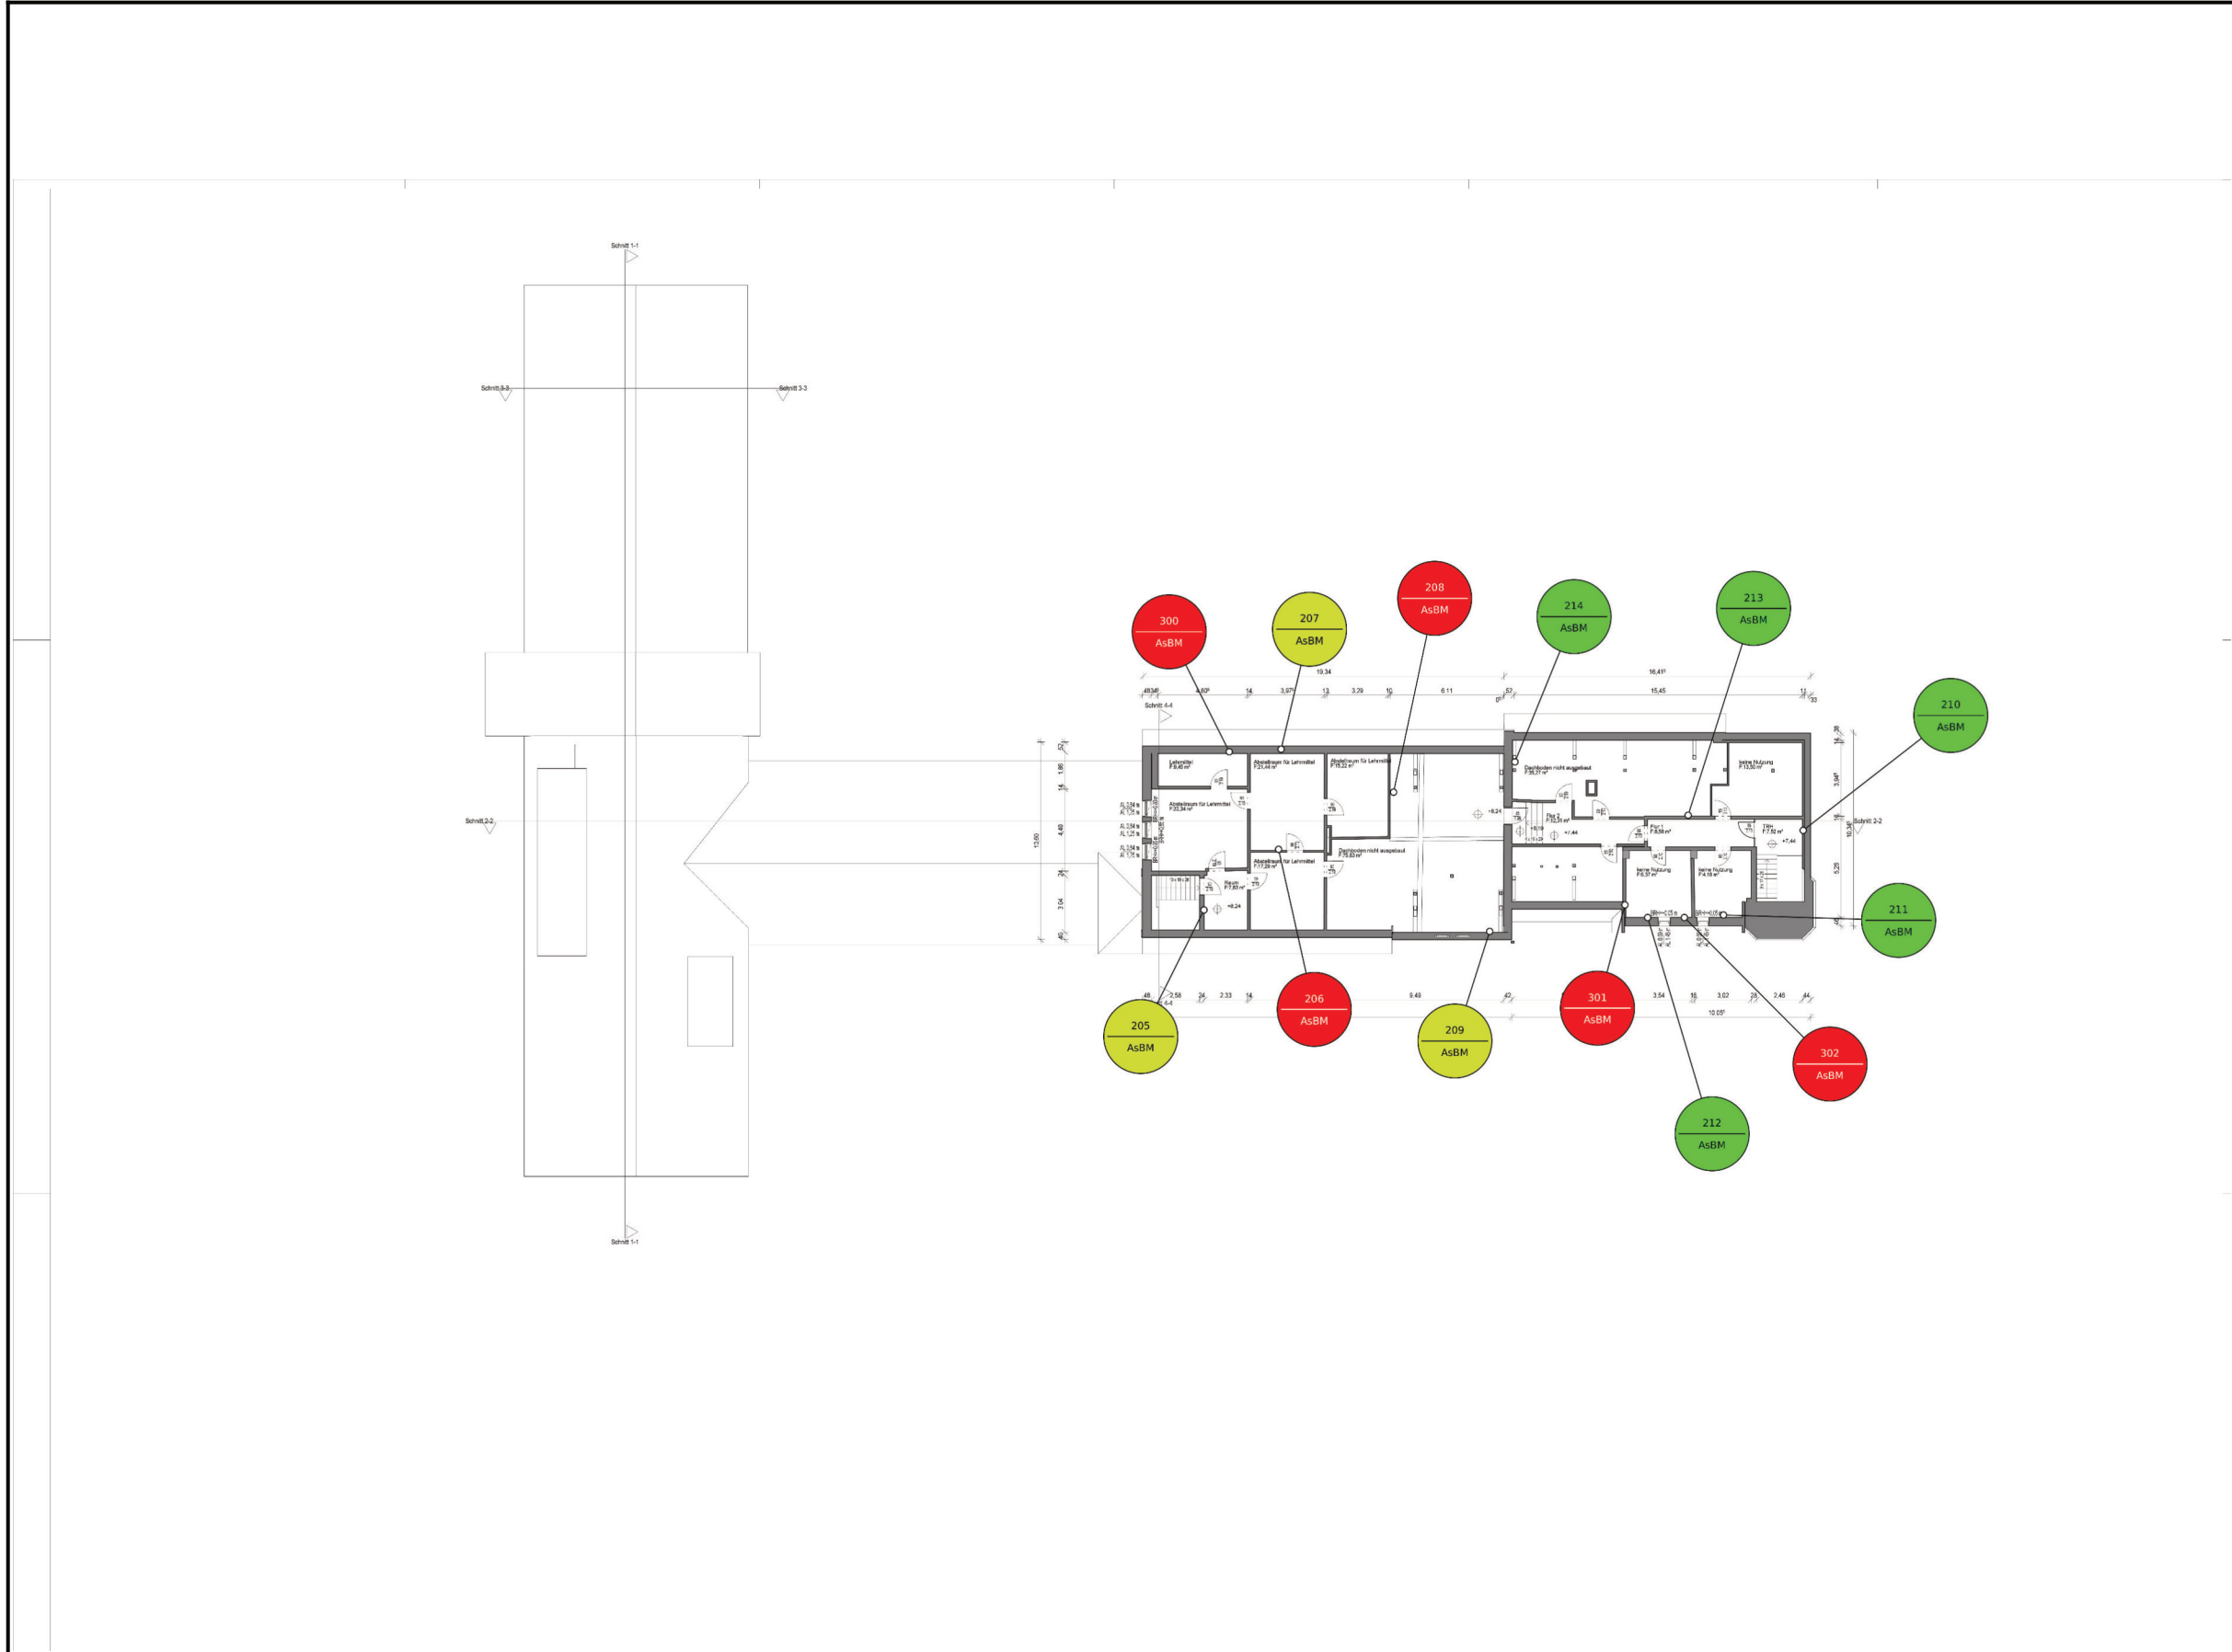
**Titel:**  
2. OG

- Arbeitsschutz-relevant
- Entsorgungs-relevant
- Ohne Befund
- Ohne Befund, nach vereinzelung der Mischprobe

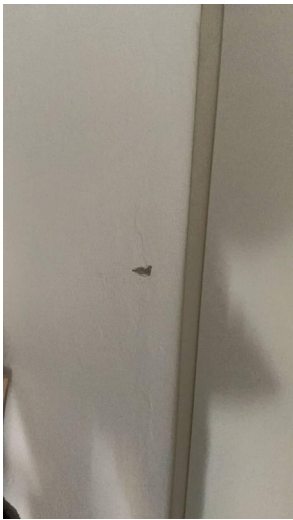
| Probe-Nr.: 205 | | Probenehmer: | Datum: 31.03.2026 |

| Bauteil:<br>Massivwand | | Lab.-Nr.: 26-044287-01 26-044287-01-1<br>Analysenergebnis: Chrysotil kein Asbest nachgewiesen | |
| Bemerkungen:<br>Mischprobe wurde zusätzlich vereinzelt untersucht | | | |

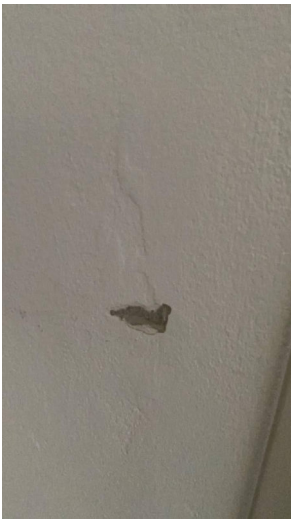
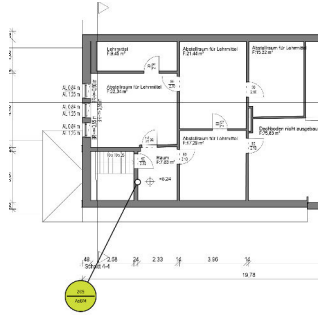
| Bauprodukt:<br>Spachtelmassen | | Eigenschaften:<br>k. A. | |

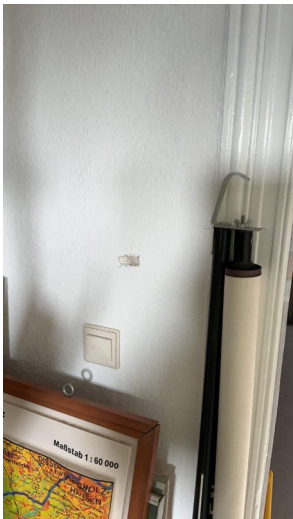
| Probe-Nr.: 206 | Probenehmer: | Datum: 31.03.2026 |

| Bauteil:<br>Massivwand | Lab.-Nr.: 26-044287-01 26-044287-01-2<br>Analysenergebnis: Chrysotil Chrysotil | |
| Bemerkungen:<br>Mischprobe wurde zusätzlich vereinzelt untersucht | | |

Hieraus ergibt sich ein Handlungsbedarf für die Innenwände des Hinterhauses.

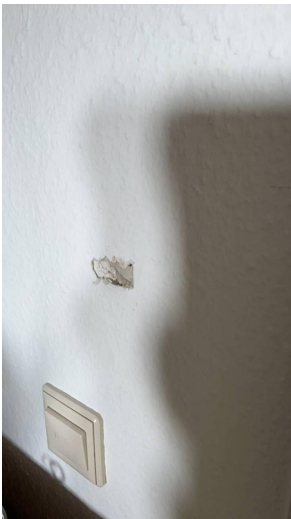
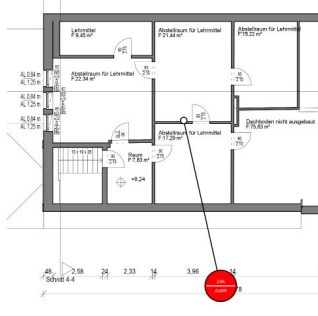
| Bauprodukt:<br>Spachtelmassen | Eigenschaften:<br>k. A. | |

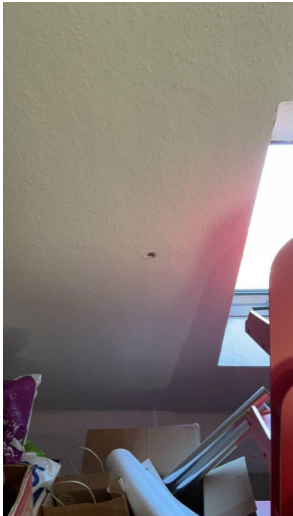
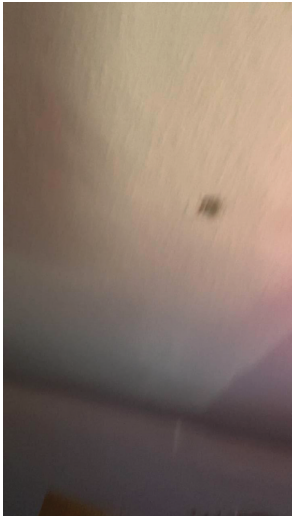
| <p>Bauteil:<br/>Massivwand</p> | <p>Lab.-Nr.: 26-044287-01 26-044287-01-3</p> <p>Analysenergebnis: Chrysotil kein Asbest nachgewiesen</p> | |
| <p>Bauprodukt:<br/>Spachtelmassen</p> | <p>Eigenschaften:<br/>k. A.</p> | |

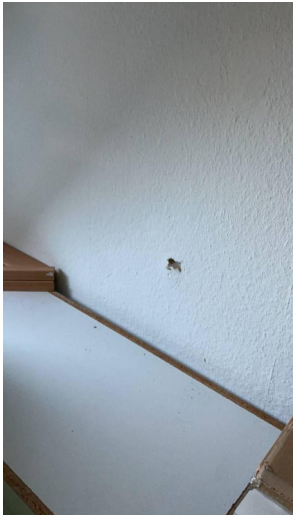
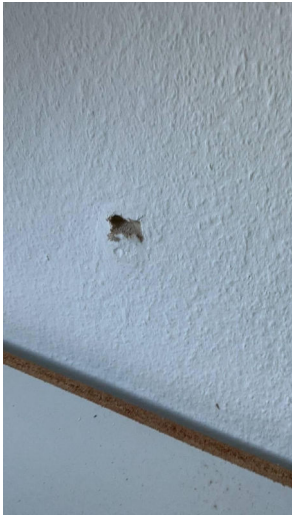
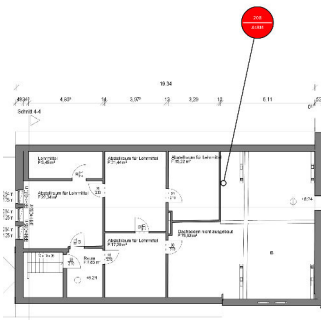
| <p>Bauteil:<br/>Massivwand</p> | <p>Lab.-Nr.: 26-044287-01 26-044287-01-4</p> <p>Analysenergebnis: Chrysotil Chrysotil</p> | |
| <p>Bauprodukt:<br/>Spachtelmassen</p> | <p>Eigenschaften:<br/>k. A.</p> | |

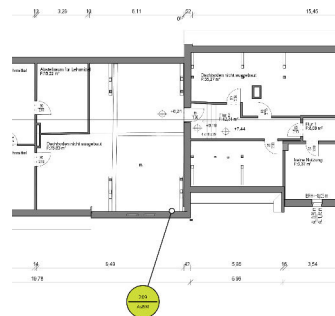
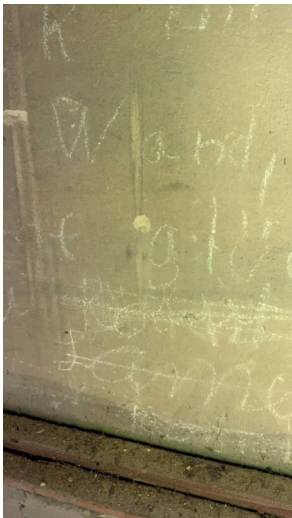
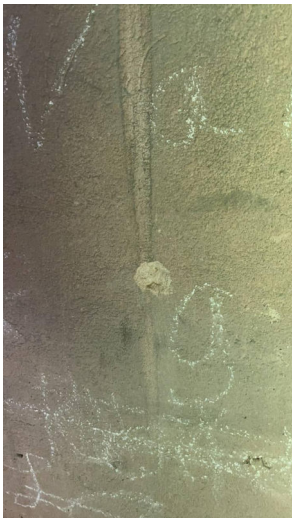
| <b>Bauteil:</b><br>Massivwand | <b>Lab.-Nr.:</b> 26-044287-01 26-044287-01-5 | |
| <b>Bauprodukt:</b><br>Spachtelmassen | <b>Analysenergebnis:</b> Chrysotil kein Asbest nachgewiesen | |

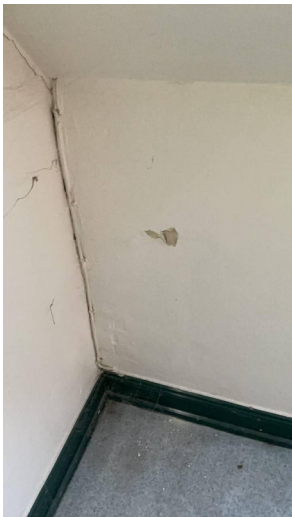
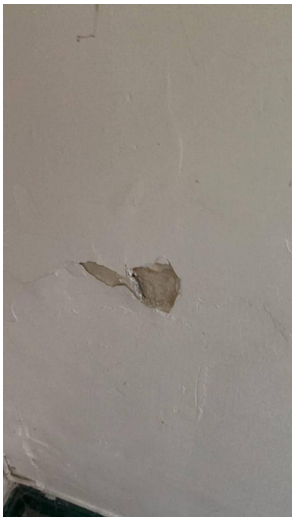
| <b>Bauteil:</b><br>Massivwand | <b>Lab.-Nr.:</b> 26-044287-02 | |
| <b>Bauprodukt:</b><br>Spachtelmassen | <b>Analysenergebnis:</b> kein Asbest nachgewiesen | |

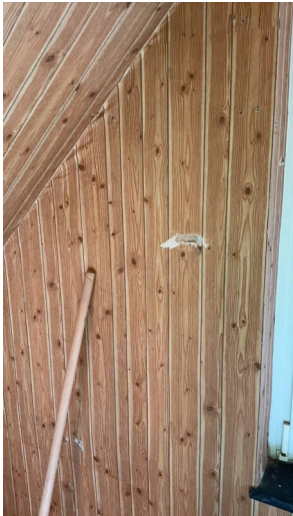
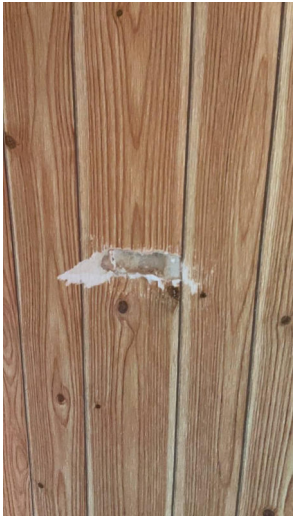
| <p>Bauteil:<br/>Massivwand</p> | <p>Lab.-Nr.: 26-044287-02</p> <p>Analysenergebnis: kein Asbest nachgewiesen</p> | |
| <p>Bauprodukt:<br/>Spachtelmassen</p> | <p>Eigenschaften:<br/>k. A.</p> | |

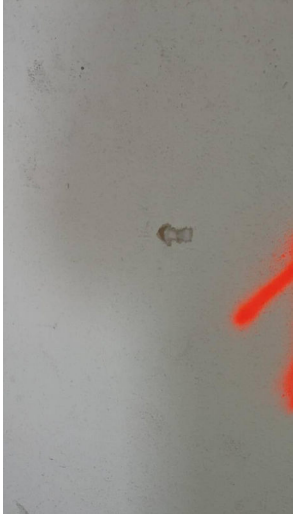
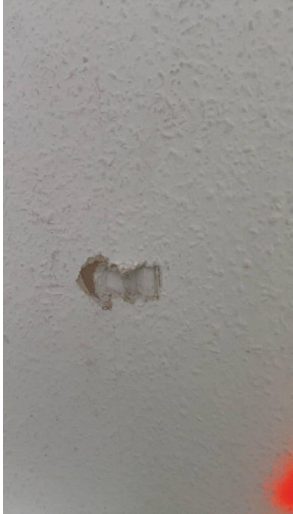
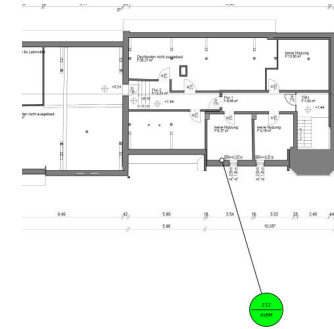
| <p>Bauteil:<br/>Massivwand</p> | <p>Lab.-Nr.: 26-044287-02</p> <p>Analysenergebnis: kein Asbest nachgewiesen</p> | |
| <p>Bauprodukt:<br/>Spachtelmassen</p> | <p>Eigenschaften:<br/>k. A.</p> | |

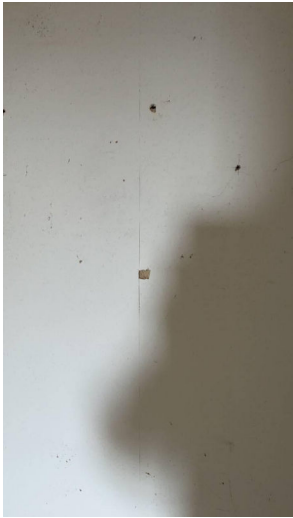
| <b>Probe-Nr.:</b> 213 | | <b>Probenehmer:</b> | <b>Datum:</b> 31.03.2026 |

| <b>Bauteil:</b><br>Massivwand | | <b>Lab.-Nr.:</b> 26-044287-02<br><b>Analysenergebnis:</b> kein Asbest nachgewiesen | |

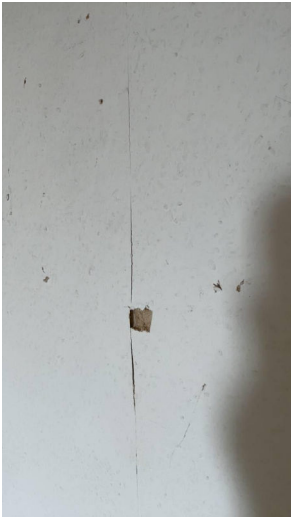
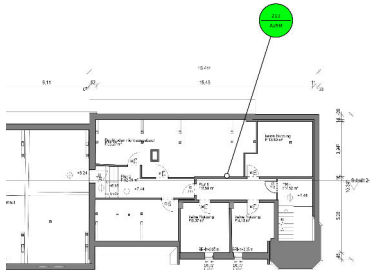
| <b>Bauprodukt:</b><br>Spachtelmassen | | <b>Eigenschaften:</b><br>k. A. | |

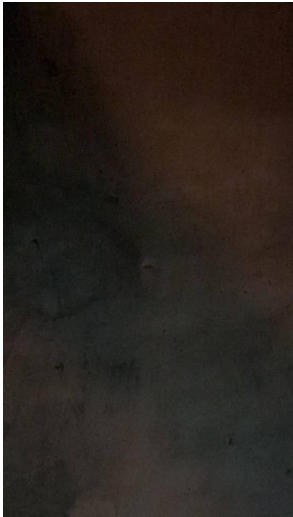
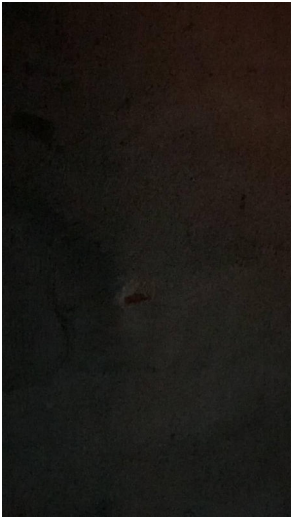
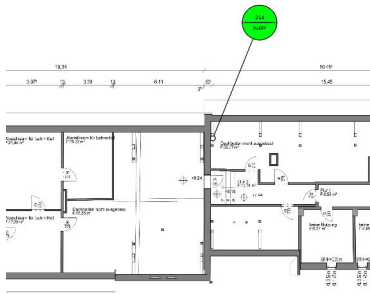
| <b>Probe-Nr.:</b> 214 | | <b>Probenehmer:</b> | <b>Datum:</b> 31.03.2026 |

| <b>Bauteil:</b><br>Massivwand | | <b>Lab.-Nr.:</b> 26-044287-02<br><b>Analysenergebnis:</b> kein Asbest nachgewiesen | |
| <b>Bauprodukt:</b><br>Spachtelmassen | | <b>Eigenschaften:</b><br>k. A. | |

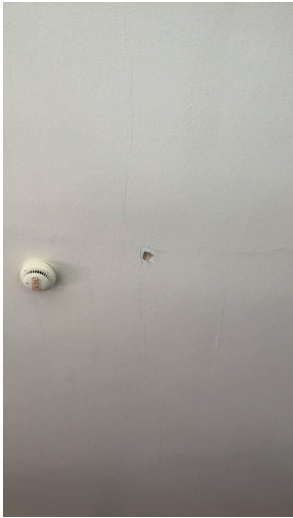
| <b>Probe-Nr.:</b> 215 | | <b>Probenehmer:</b> | <b>Datum:</b> 31.03.2026 |

| <b>Bauteil:</b><br>Massivdecke | | <b>Lab.-Nr.:</b> 26-044287-03<br><b>Analysenergebnis:</b> kein Asbest nachgewiesen | |

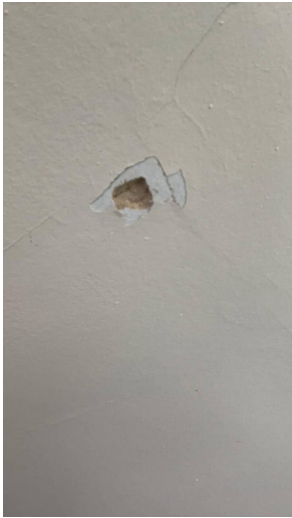
| <b>Bauprodukt:</b><br>Spachtelmassen | | <b>Eigenschaften:</b><br>k. A. | |

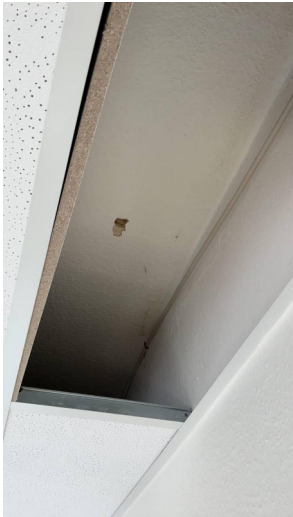
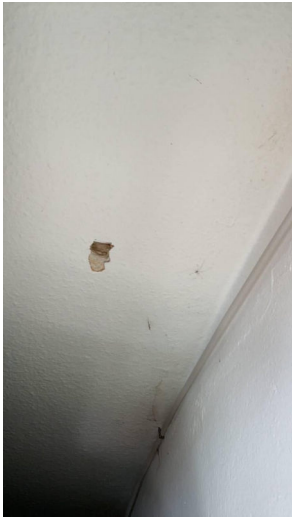
| <b>Probe-Nr.:</b> 216 | | <b>Probenehmer:</b> | <b>Datum:</b> 31.03.2026 |

| <b>Bauteil:</b><br>Decke | | <b>Lab.-Nr.:</b> 26-044287-03<br><b>Analysenergebnis:</b> kein Asbest nachgewiesen | |
| <b>Bauprodukt:</b><br>Spachtelmassen | | <b>Eigenschaften:</b><br>k. A. | |

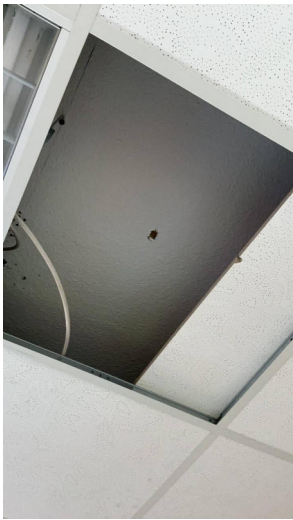
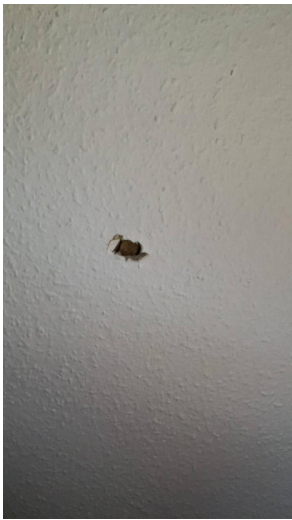
| Probe-Nr.: 217 | | Probenehmer: | Datum: 31.03.2026 |

| Bauteil:<br>Decke | | Lab.-Nr.: 26-044287-03 | Analysenergebnis: kein Asbest nachgewiesen |
| Bauprodukt:<br>Spachtelmassen | | Eigenschaften: | k. A. |

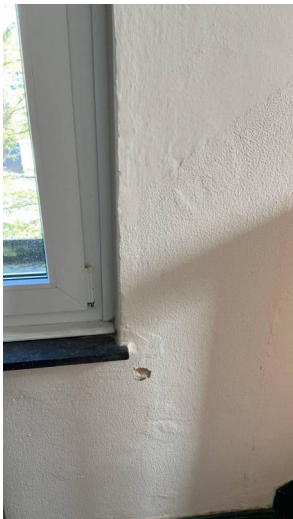
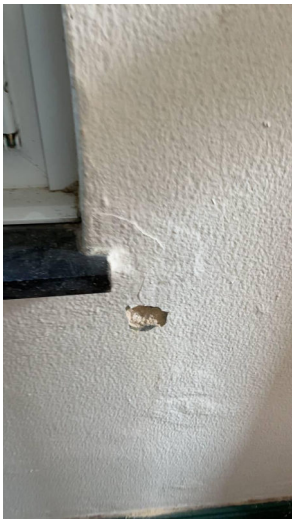
| Probe-Nr.: 218 | | Probenehmer: | Datum: 31.03.2026 |

| Bauteil:<br>Massivwand | | Lab.-Nr.: 26-044287-04 | Analysenergebnis: kein Asbest nachgewiesen |
| Bauprodukt:<br>Spachtelmassen | | Eigenschaften:<br>k. A. | |

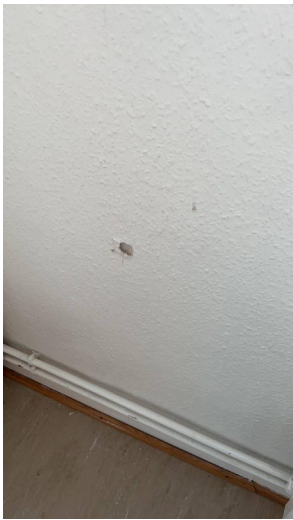
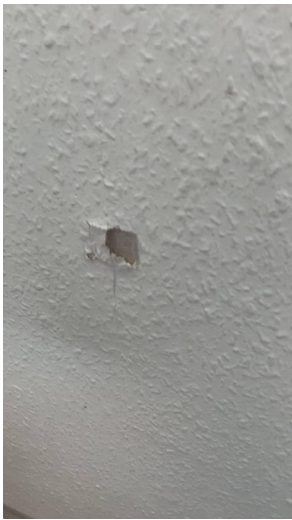
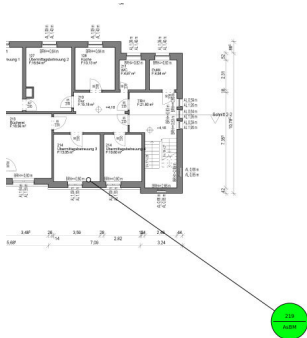
| <b>Probe-Nr.:</b> 219 | | <b>Probenehmer:</b> | <b>Datum:</b> 31.03.2026 |

| <b>Bauteil:</b><br>Massivwand | | <b>Lab.-Nr.:</b> 26-044287-04<br><b>Analysenergebnis:</b> kein Asbest nachgewiesen | |
| <b>Bauprodukt:</b><br>Spachtelmassen | | <b>Eigenschaften:</b><br>k. A. | |

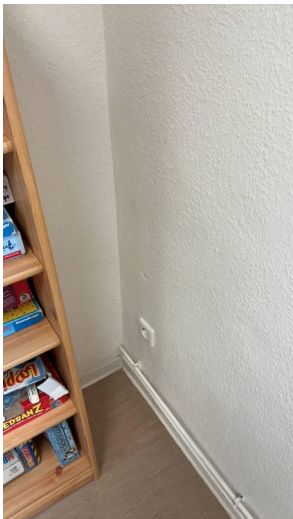
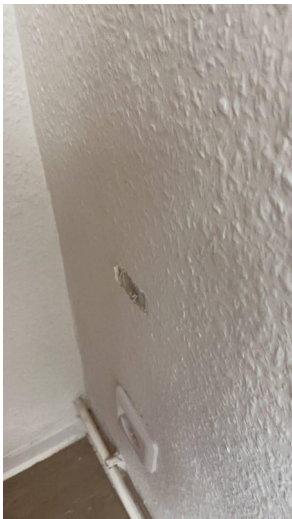
| <b>Probe-Nr.:</b> 220 | | <b>Probenehmer:</b> | <b>Datum:</b> 31.03.2026 |

| <b>Bauteil:</b><br>Massivwand | | <b>Lab.-Nr.:</b> 26-044287-04<br><b>Analysenergebnis:</b> kein Asbest nachgewiesen | |
| <b>Bauprodukt:</b><br>Spachtelmassen | | <b>Eigenschaften:</b><br>k. A. | |

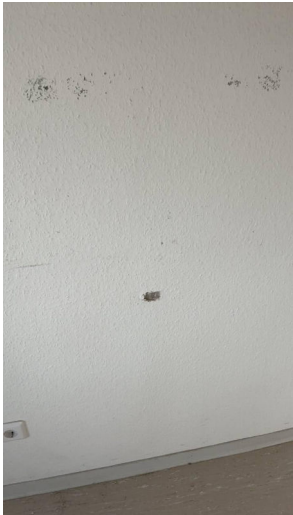
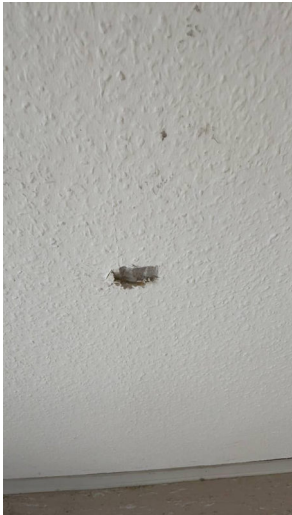
| <p>Bauteil:<br/>Massivwand</p> | <p>Lab.-Nr.: 26-044287-04</p> <p>Analysenergebnis: kein Asbest nachgewiesen</p> | |

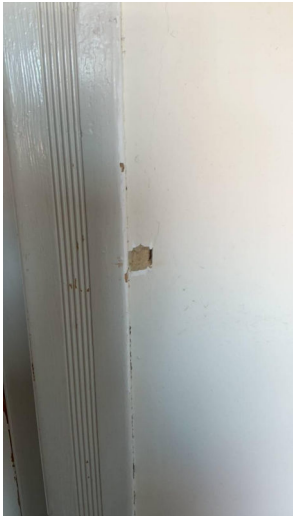
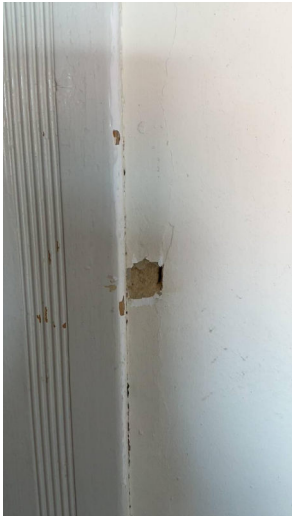
| <p>Bauteil:<br/>Tür</p> | <p>Lab.-Nr.: 26-044287-05</p> <p>Analysenergebnis: kein Asbest nachgewiesen</p> | |

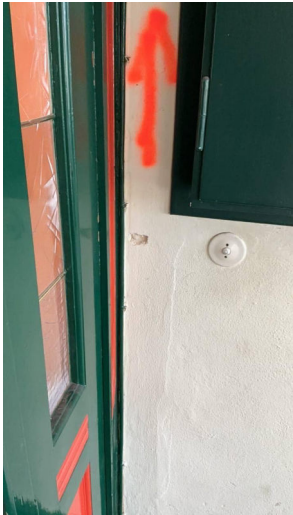
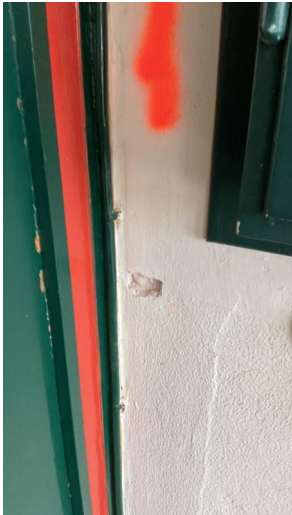
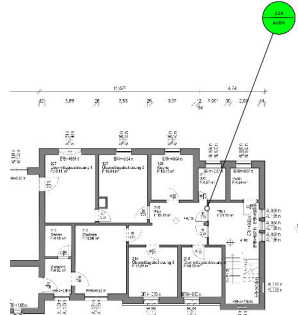
| <p>Bauteil:<br/>Tür</p> | <p>Lab.-Nr.: 26-044287-05</p> <p>Analysenergebnis: kein Asbest nachgewiesen</p> | |

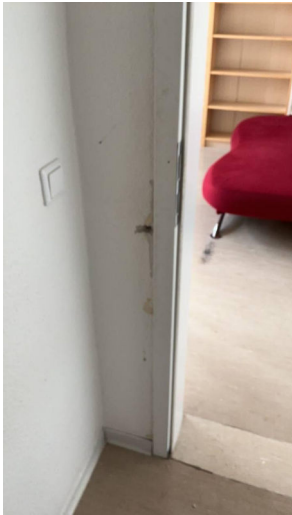
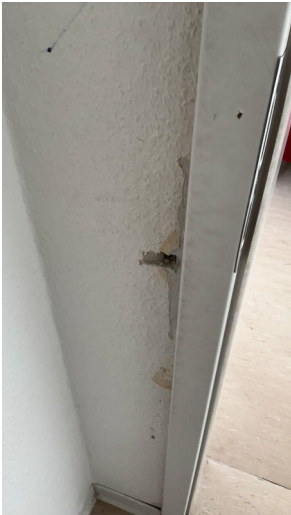
| Bauteil:<br>Tür | Lab.-Nr.: 26-044287-05<br>Analysenergebnis: kein Asbest nachgewiesen | |

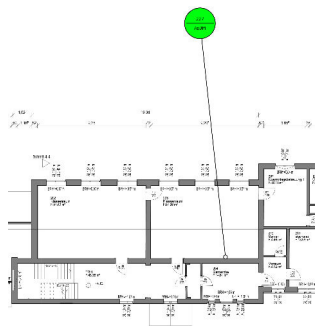
| Probe-Nr.: 227 | Probenehmer: | Datum: 31.03.2026 |

| Bauteil:<br>Decke | Lab.-Nr.: 26-044287-06<br>Analysenergebnis: kein Asbest nachgewiesen | |

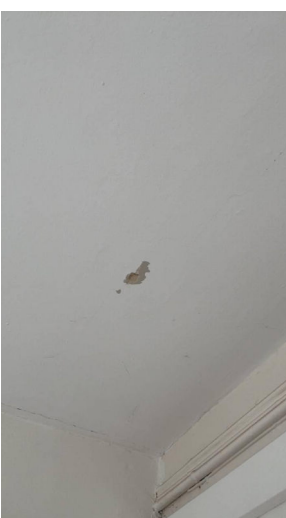
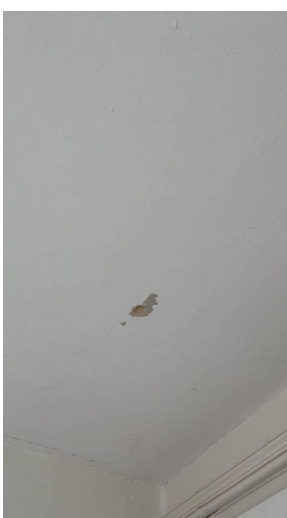
| Probe-Nr.: 228 | | Probenehmer: | Datum: 31.03.2026 |

| Bauteil:<br>Decke | | Lab.-Nr.: 26-044287-06 | Analysenergebnis: kein Asbest nachgewiesen |

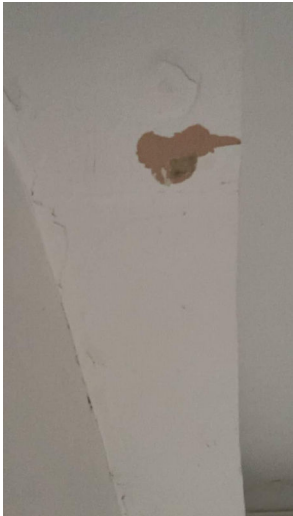
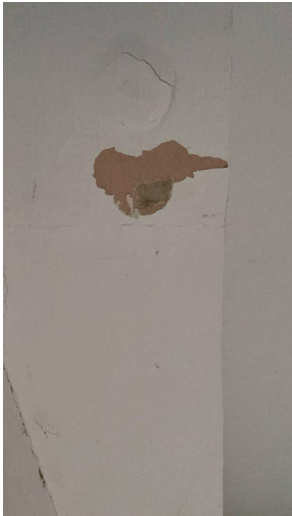
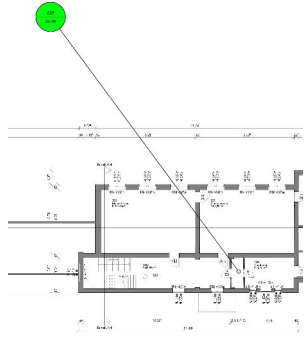
| <p>Bauteil:<br/>Decke</p> | <p>Lab.-Nr.: 26-044287-06</p> <p>Analysenergebnis: kein Asbest nachgewiesen</p> | |

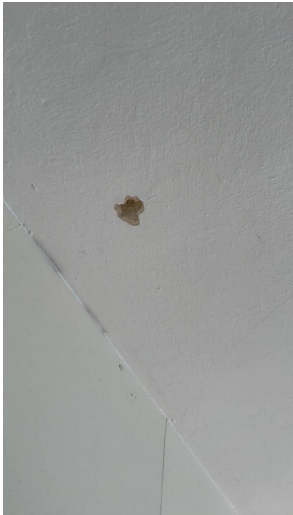
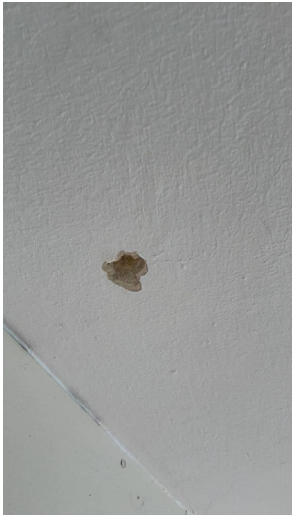
| <p>Bauteil:<br/>Decke</p> | <p>Lab.-Nr.: 26-044287-06</p> <p>Analysenergebnis: kein Asbest nachgewiesen</p> | |

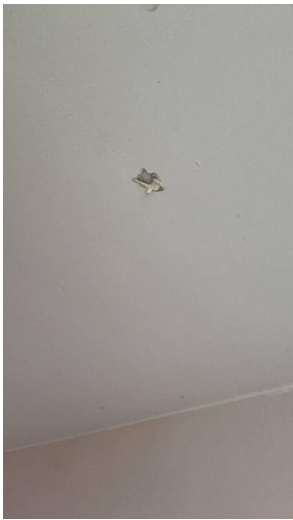
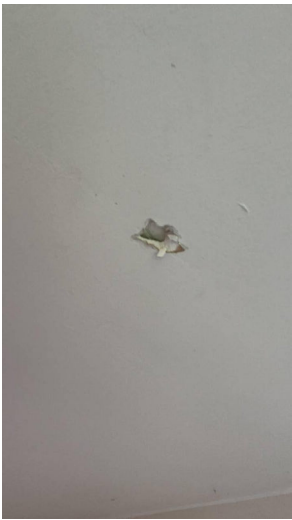
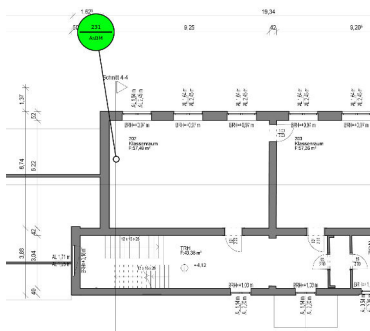
| Probe-Nr.: 231 | | Probenehmer: | Datum: 31.03.2026 |

| Bauteil:<br>Decke | | Lab.-Nr.: 26-044287-06 | Analysenergebnis: kein Asbest nachgewiesen |

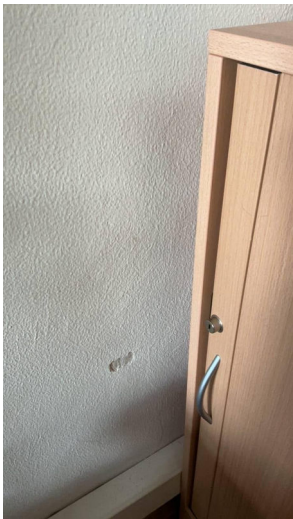
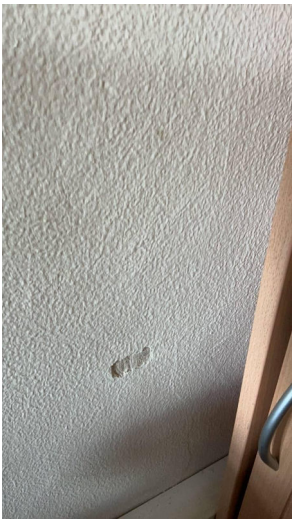
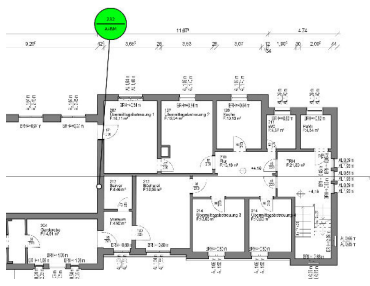
| Probe-Nr.: 232 | Probenehmer: | Datum: 31.03.2026 |

| Bauteil:<br>Massivwand | Lab.-Nr.: 26-044287-07<br>Analyseergebnis: kein Asbest nachgewiesen | |

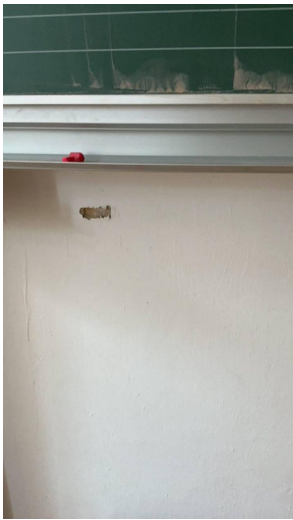
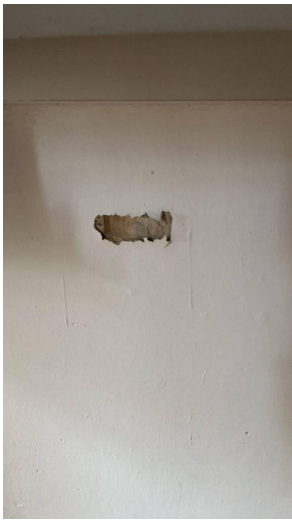
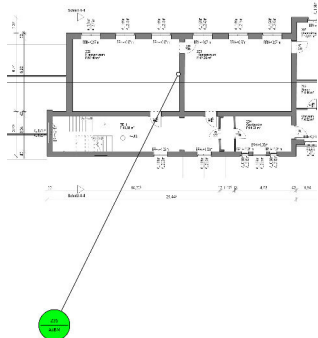
| <b>Probe-Nr.:</b> 235 | | <b>Probenehmer:</b> | <b>Datum:</b> 31.03.2026 |

| <b>Bauteil:</b><br>Massivwand | | <b>Lab.-Nr.:</b> 26-044287-07<br><b>Analysenergebnis:</b> kein Asbest nachgewiesen | |

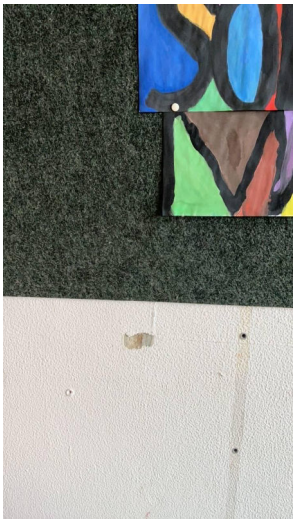
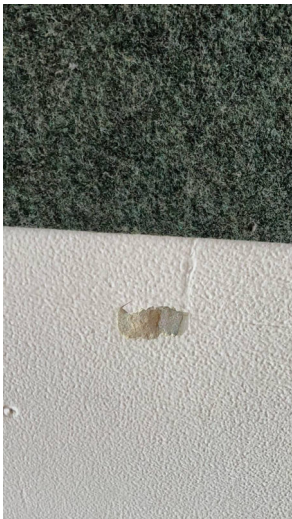
| <b>Probe-Nr.:</b> 236 | | <b>Probenehmer:</b> | <b>Datum:</b> 31.03.2026 |

| <b>Bauteil:</b><br>Massivwand | | <b>Lab.-Nr.:</b> 26-044287-07<br><b>Analysenergebnis:</b> kein Asbest nachgewiesen | |

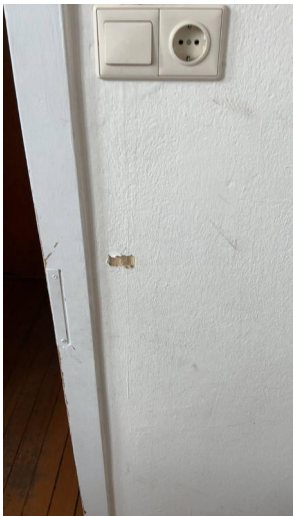
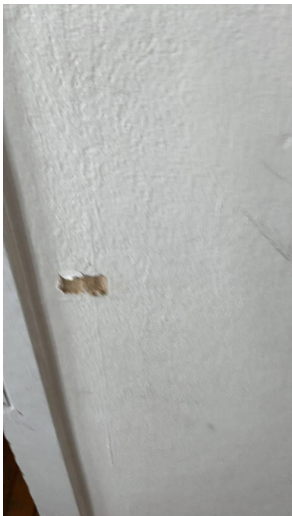
| <p>Bauteil:<br/>Tür</p> | <p>Lab.-Nr.: 26-044287-08</p> <p>Analysenergebnis: kein Asbest nachgewiesen</p> | |

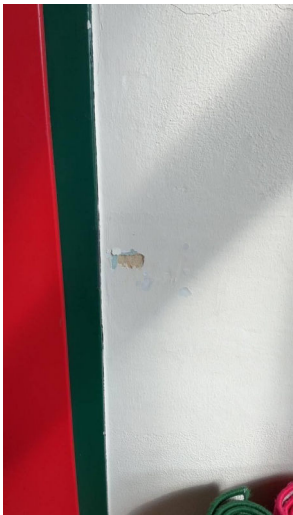
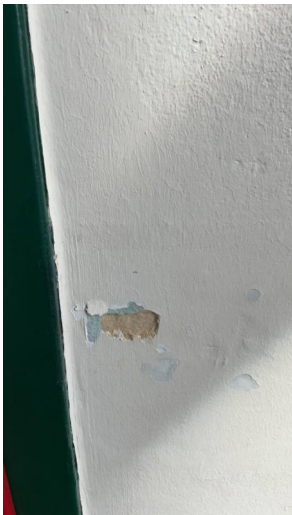
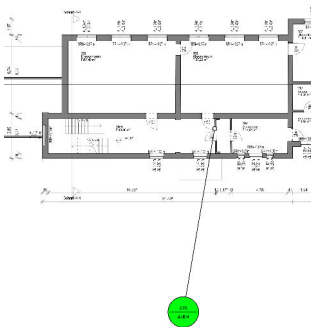
| <p>Bauteil:<br/>Tür</p> | <p>Lab.-Nr.: 26-044287-08</p> <p>Analysenergebnis: kein Asbest nachgewiesen</p> | |

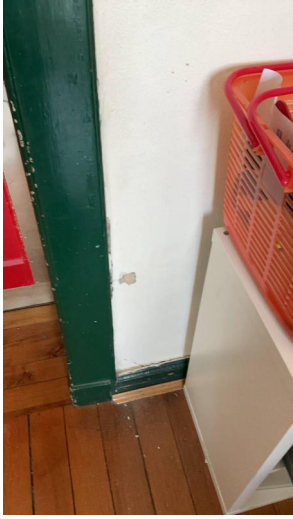
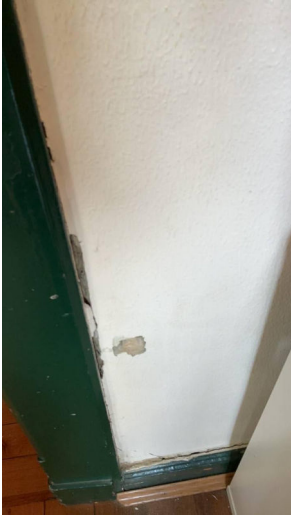
| <b>Bauteil:</b><br>Tür | <b>Lab.-Nr.:</b> 26-044287-08 | |
| <b>Bauprodukt:</b><br>Spachtelmassen | <b>Analysenergebnis:</b> kein Asbest nachgewiesen | |

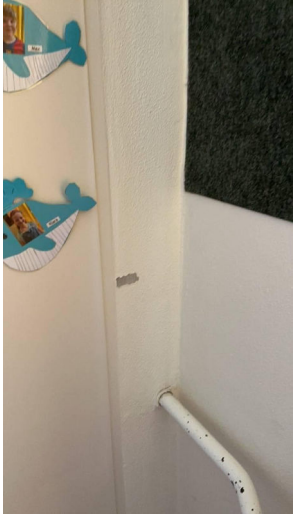
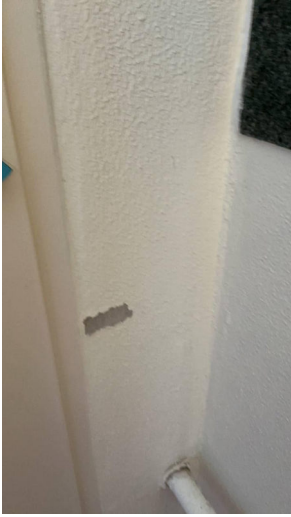
| <b>Bauteil:</b><br>Tür | <b>Lab.-Nr.:</b> 26-044287-08 | |
| <b>Bauprodukt:</b><br>Spachtelmassen | <b>Analysenergebnis:</b> kein Asbest nachgewiesen | |

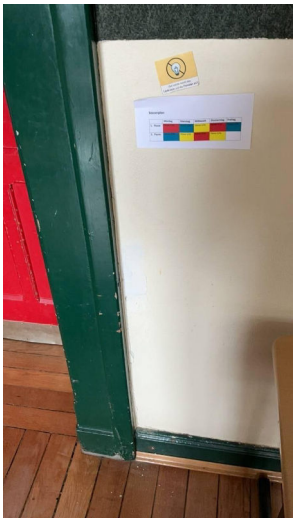
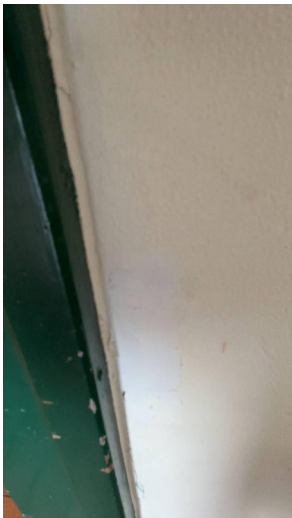
| <b>Probe-Nr.:</b> 241 | | <b>Probenehmer:</b> | <b>Datum:</b> 31.03.2026 |

| <b>Bauteil:</b><br>Tür | | <b>Lab.-Nr.:</b> 26-044287-08<br><b>Analysenergebnis:</b> kein Asbest nachgewiesen | |
| <b>Bauprodukt:</b><br>Spachtelmassen | | <b>Eigenschaften:</b><br>k. A. | |

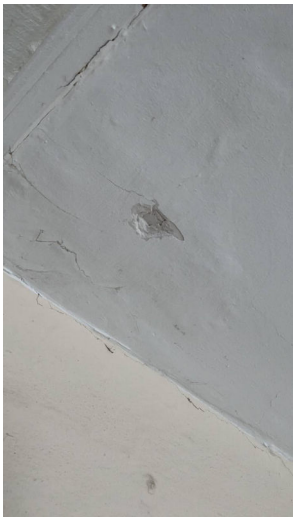
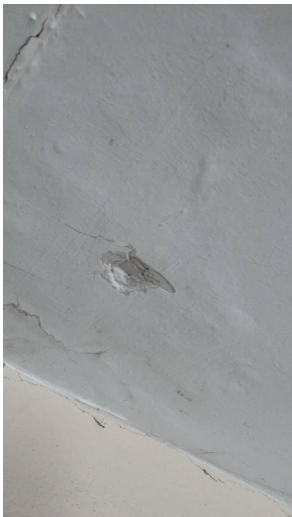
| <b>Probe-Nr.:</b> 242 | | <b>Probenehmer:</b> | <b>Datum:</b> 31.03.2026 |

| <b>Bauteil:</b><br>Decke | | <b>Lab.-Nr.:</b> 26-044287-09<br><b>Analysenergebnis:</b> kein Asbest nachgewiesen | |
| <b>Bauprodukt:</b><br>Spachtelmassen | | <b>Eigenschaften:</b><br>k. A. | |

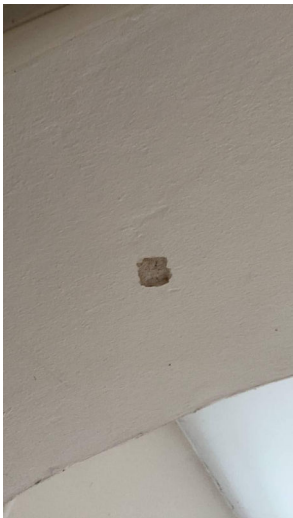
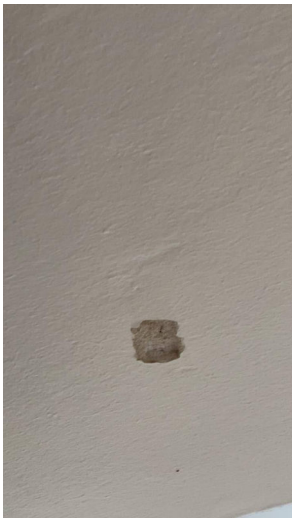
| <b>Probe-Nr.:</b> 243 | | <b>Probenehmer:</b> | <b>Datum:</b> 31.03.2026 |

| <b>Bauteil:</b><br>Decke | | <b>Lab.-Nr.:</b> 26-044287-09<br><b>Analysenergebnis:</b> kein Asbest nachgewiesen | |
| <b>Bauprodukt:</b><br>Spachtelmassen | | <b>Eigenschaften:</b><br>k. A. | |

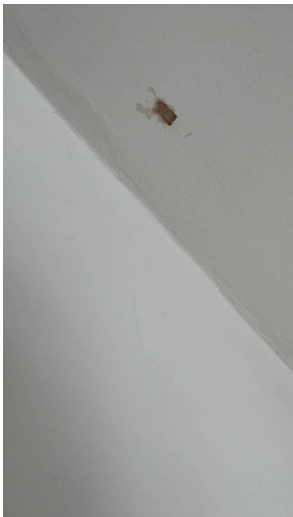
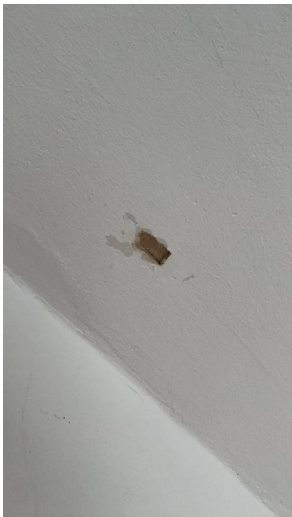
| <b>Probe-Nr.:</b> 244 | | <b>Probenehmer:</b> | <b>Datum:</b> 31.03.2026 |

| <b>Bauteil:</b><br>Decke | | <b>Lab.-Nr.:</b> 26-044287-09<br><b>Analysenergebnis:</b> kein Asbest nachgewiesen | |
| <b>Bauprodukt:</b><br>Spachtelmassen | | <b>Eigenschaften:</b><br>k. A. | |

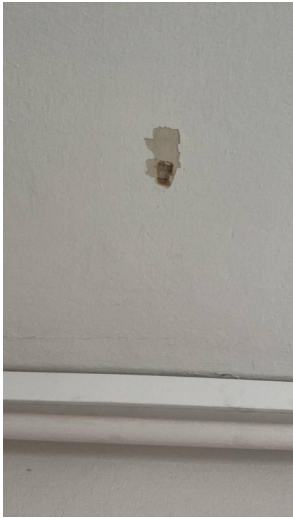
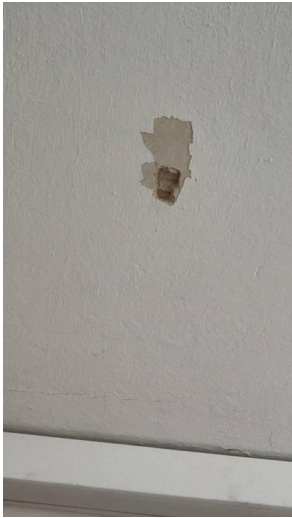
| <p>Bauteil:<br/>Decke</p> | <p>Lab.-Nr.: 26-044287-09</p> <p>Analysenergebnis: kein Asbest nachgewiesen</p> | |
| <p>Bauprodukt:<br/>Spachtelmassen</p> | <p>Eigenschaften:<br/>k. A.</p> | |

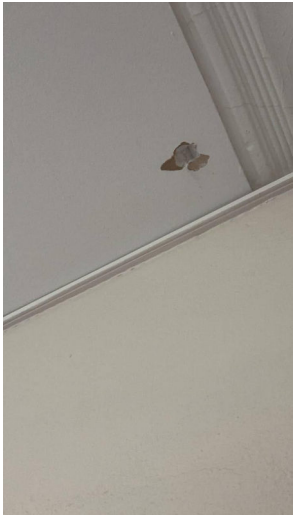
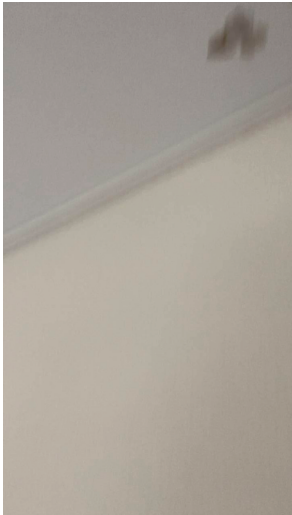
| <p>Bauteil:<br/>Decke</p> | <p>Lab.-Nr.: 26-044287-09</p> <p>Analysenergebnis: kein Asbest nachgewiesen</p> | |
| <p>Bauprodukt:<br/>Spachtelmassen</p> | <p>Eigenschaften:<br/>k. A.</p> | |

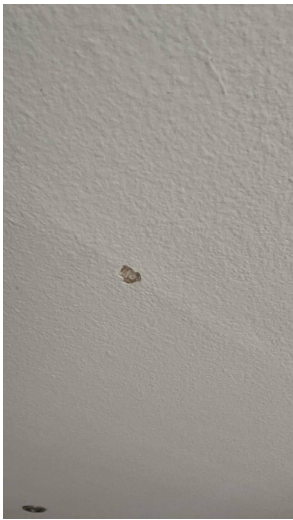
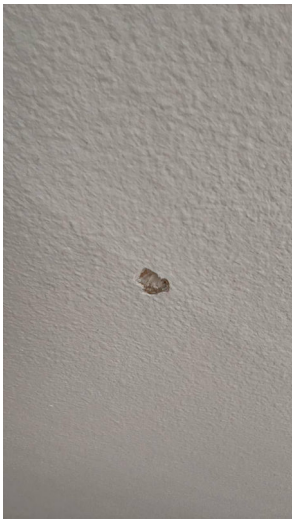
| <b>Probe-Nr.:</b> 247 | | <b>Probenehmer:</b> | <b>Datum:</b> 31.03.2026 |

| <b>Bauteil:</b><br>Abhangdecke | | <b>Lab.-Nr.:</b> 26-044287-10<br><b>Analysenergebnis:</b> kein Asbest nachgewiesen | |
| <b>Bauprodukt:</b><br>Spachtelmassen | | <b>Eigenschaften:</b><br>k. A. | |

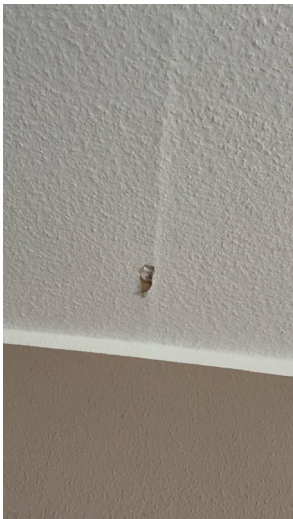
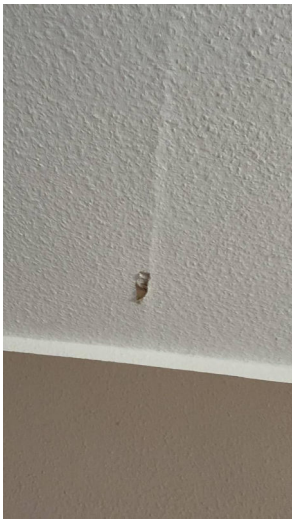
| <b>Probe-Nr.:</b> 248 | | <b>Probenehmer:</b> | <b>Datum:</b> 31.03.2026 |

| <b>Bauteil:</b><br>Abhangdecke | | <b>Lab.-Nr.:</b> 26-044287-10<br><b>Analysenergebnis:</b> kein Asbest nachgewiesen | |
| <b>Bauprodukt:</b><br>Spachtelmassen | | <b>Eigenschaften:</b><br>k. A. | |

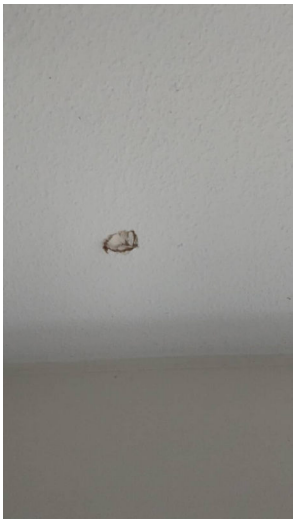
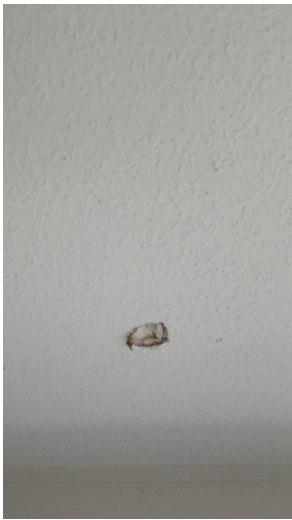
| <b>Probe-Nr.:</b> 249 | | <b>Probenehmer:</b> | <b>Datum:</b> 31.03.2026 |

| <b>Bauteil:</b><br>Abhangdecke | | <b>Lab.-Nr.:</b> 26-044287-10<br><b>Analysenergebnis:</b> kein Asbest nachgewiesen | |
| <b>Bauprodukt:</b><br>Spachtelmassen | | <b>Eigenschaften:</b><br>k. A. | |

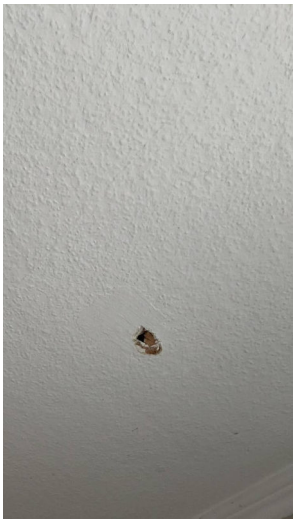
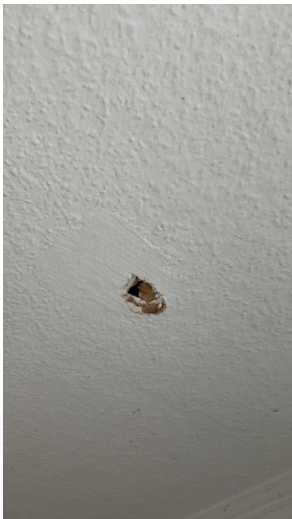
| <b>Probe-Nr.:</b> 250 | | <b>Probenehmer:</b> | <b>Datum:</b> 31.03.2026 |

| <b>Bauteil:</b><br>Abhangdecke | | <b>Lab.-Nr.:</b> 26-044287-10<br><b>Analysenergebnis:</b> kein Asbest nachgewiesen | |
| <b>Bauprodukt:</b><br>Spachtelmassen | | <b>Eigenschaften:</b><br>k. A. | |

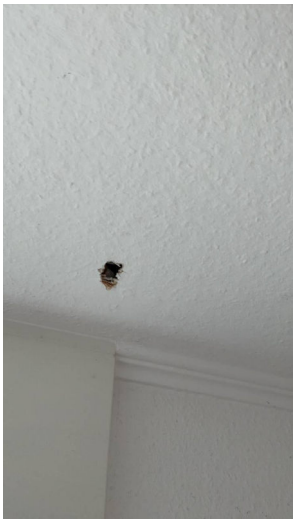
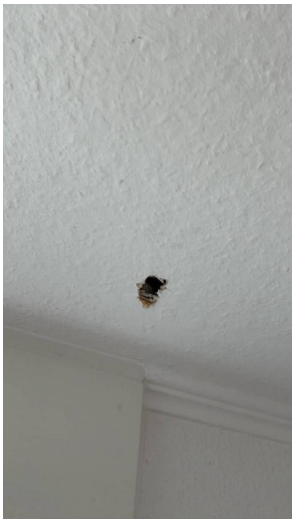
| <b>Probe-Nr.:</b> 251 | | <b>Probenehmer:</b> | <b>Datum:</b> 31.03.2026 |

| <b>Bauteil:</b><br>Abhangdecke | | <b>Lab.-Nr.:</b> 26-044287-10<br><b>Analysenergebnis:</b> kein Asbest nachgewiesen | |
| <b>Bauprodukt:</b><br>Spachtelmassen | | <b>Eigenschaften:</b><br>k. A. | |

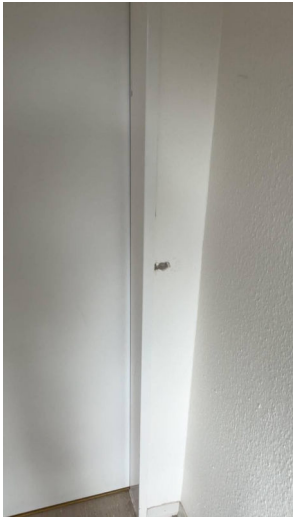
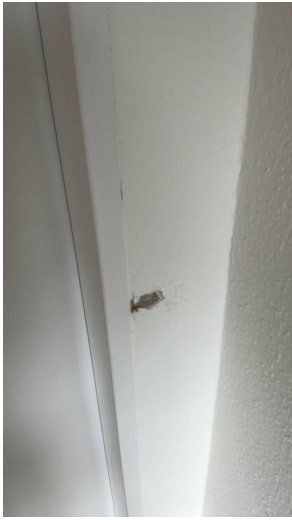
| <b>Probe-Nr.:</b> 252 | | <b>Probenehmer:</b> | <b>Datum:</b> 31.03.2026 |

| <b>Bauteil:</b><br>Tür | | <b>Lab.-Nr.:</b> 26-044287-05<br><b>Analysenergebnis:</b> kein Asbest nachgewiesen | |
| <b>Bauprodukt:</b><br>Spachtelmassen | | <b>Eigenschaften:</b><br>k. A. | |

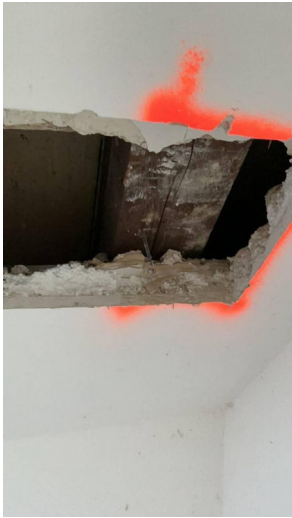
| <p><b>Bauteil:</b><br/>Wand</p> | <p><b>Lab.-Nr.:</b> 26905924-001</p> <p><b>Analysenergebnis:</b> Chrysotilasbest nachgewiesen</p> | |
| <p><b>Bauprodukt:</b><br/>Spachtelmassen</p> | <p><b>Eigenschaften:</b><br/>k. A.</p> | |

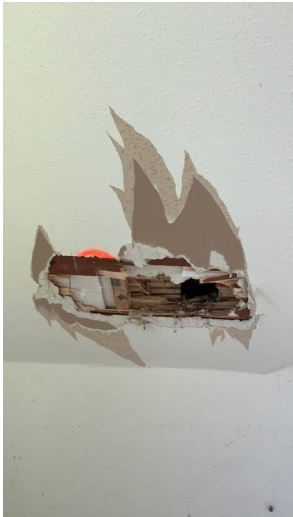
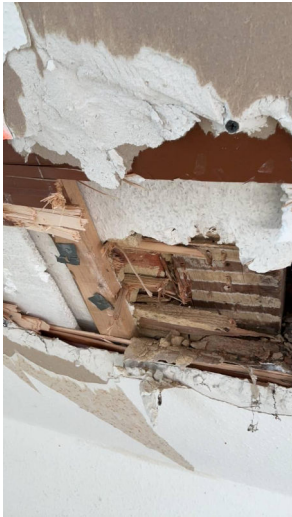
| <p><b>Bauteil:</b><br/>Wand</p> | <p><b>Lab.-Nr.:</b> 26905924-001</p> <p><b>Analysenergebnis:</b> Chrysotilasbest nachgewiesen</p> | |
| <p><b>Bauprodukt:</b><br/>Spachtelmassen</p> | <p><b>Eigenschaften:</b><br/>k. A.</p> | |

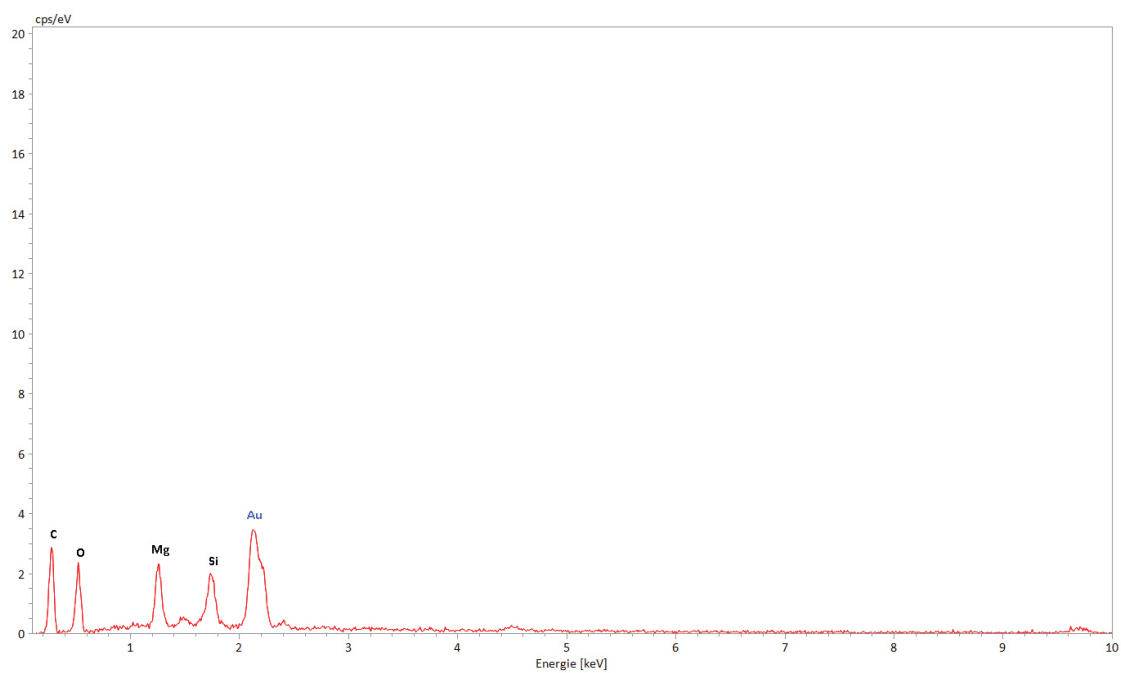
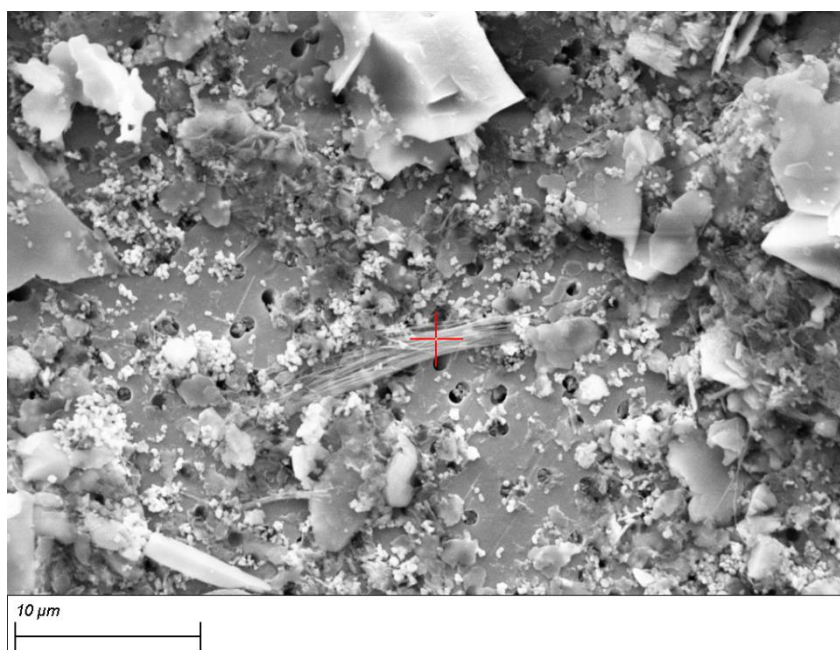
26-044287-01

**Chrysotil**
