## **Kurzbericht**

### **Warendorf-Hoetmar, Dechant-Wessing-Schule – Detailuntersuchung von Spachtelmassen im Denk- mal**

Projekt-Nr: EAL-24-0702

Auftraggeber: Stadt Warendorf  
Der Bürgermeister  
Lange Kesselstraße 4 - 6  
48231 Warendorf

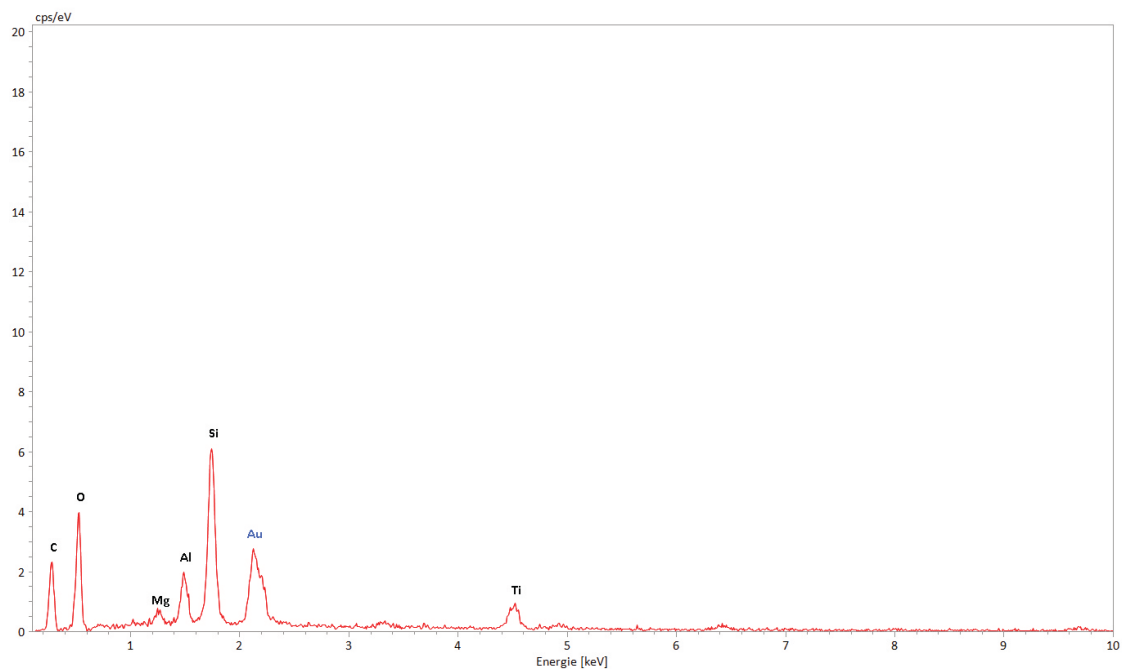
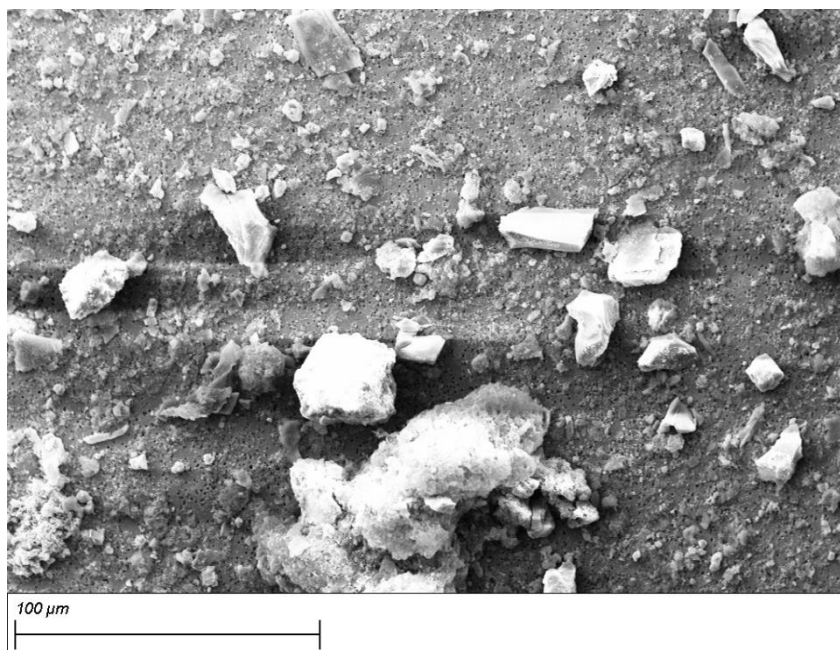
26-044287-02

**Kein Faserprodukt**

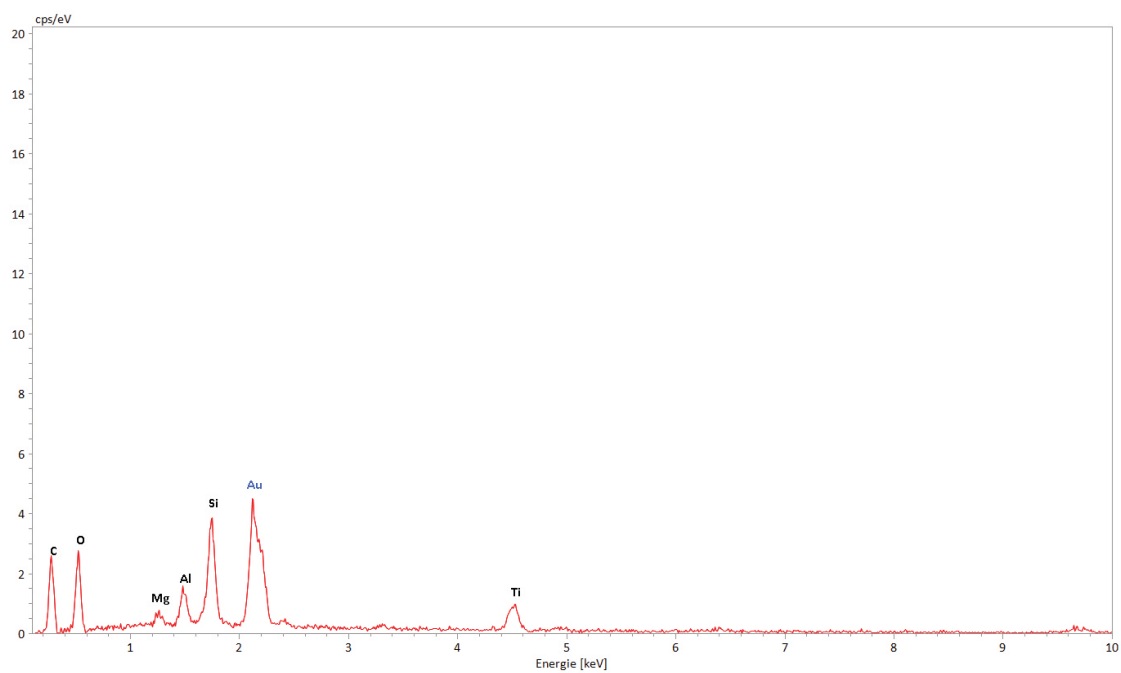
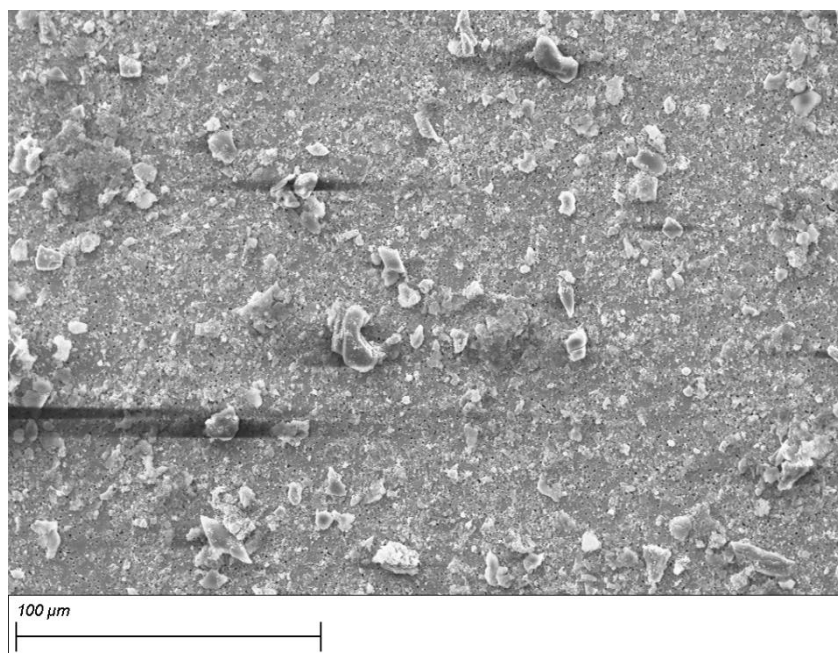
26-044287-03

**Kein Faserprodukt**

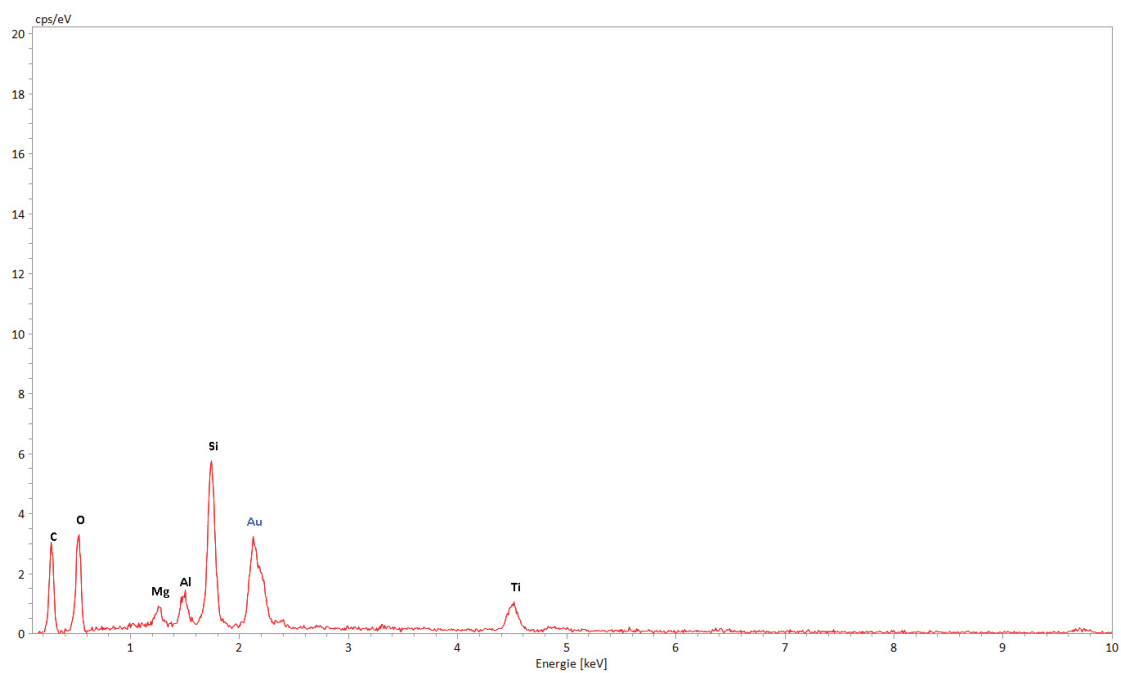
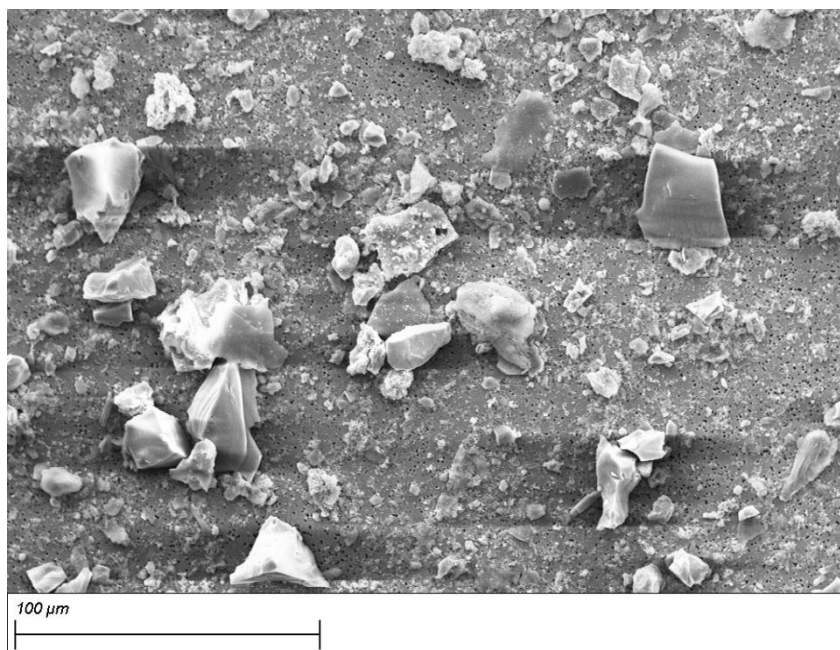
26-044287-04

**Kein Faserprodukt**

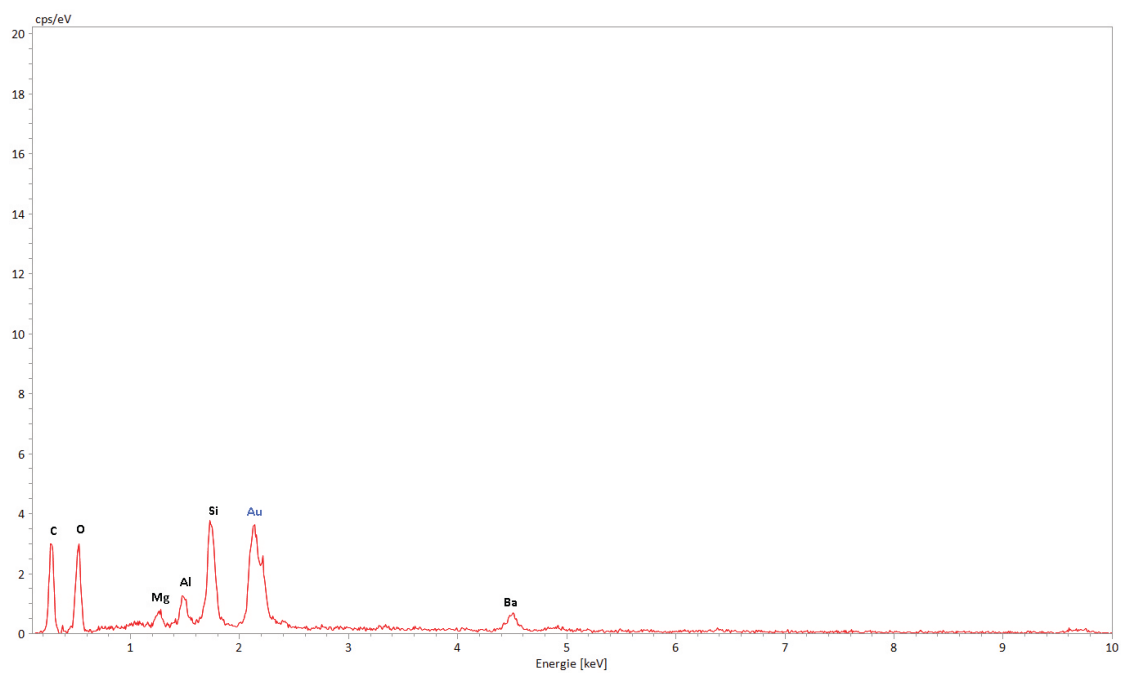
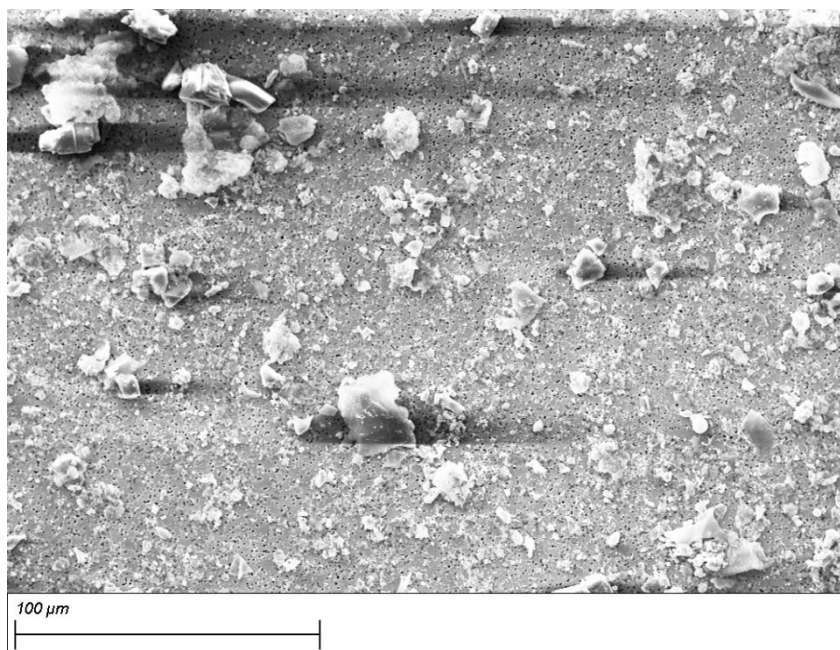
26-044287-05

**Kein Faserprodukt**

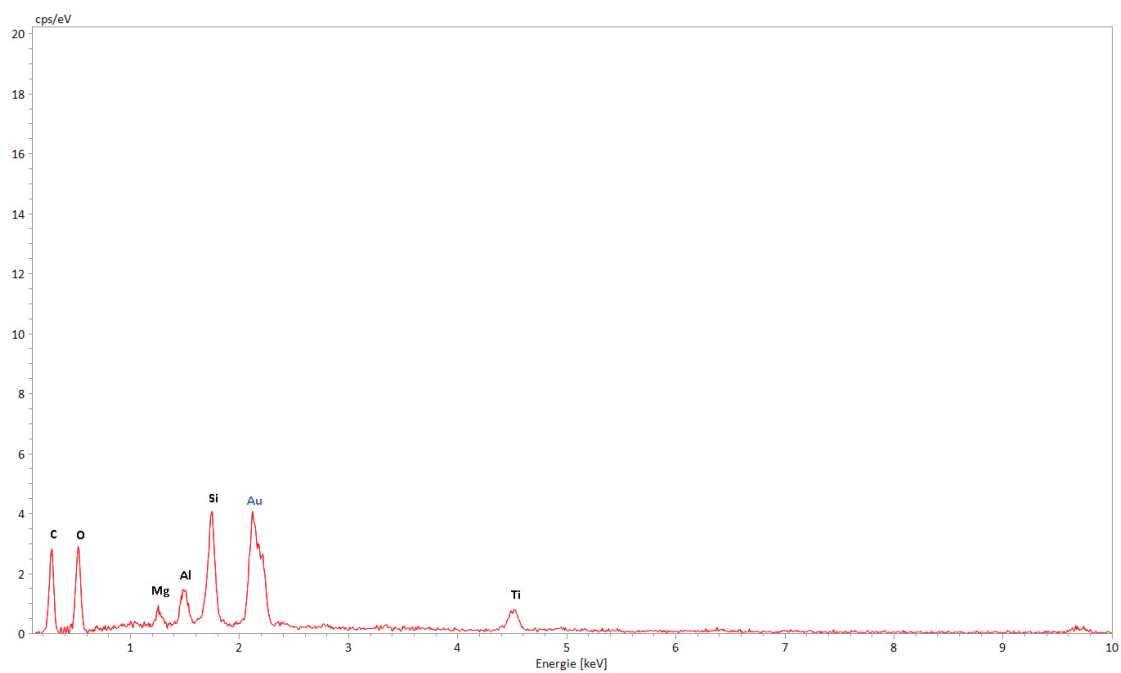
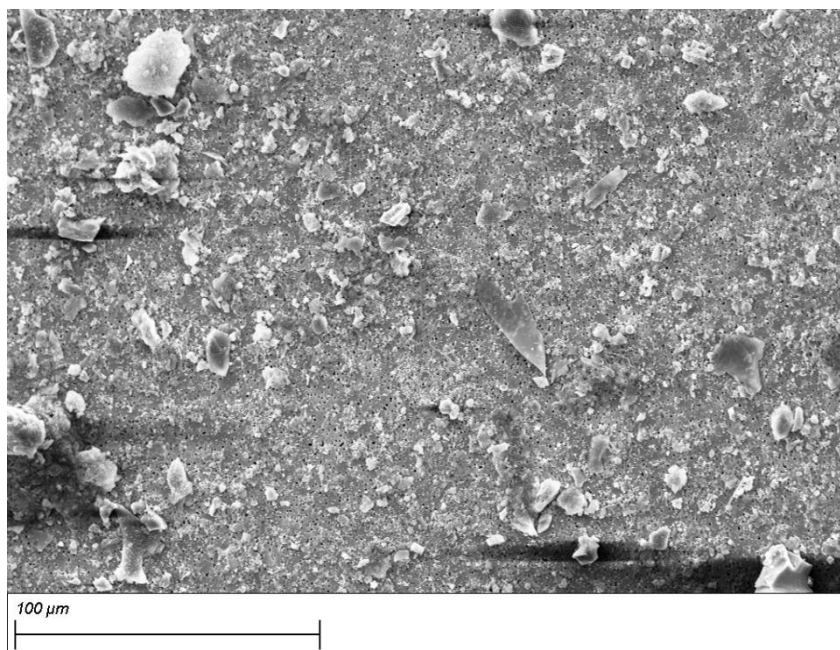
26-044287-06

**Kein Faserprodukt**

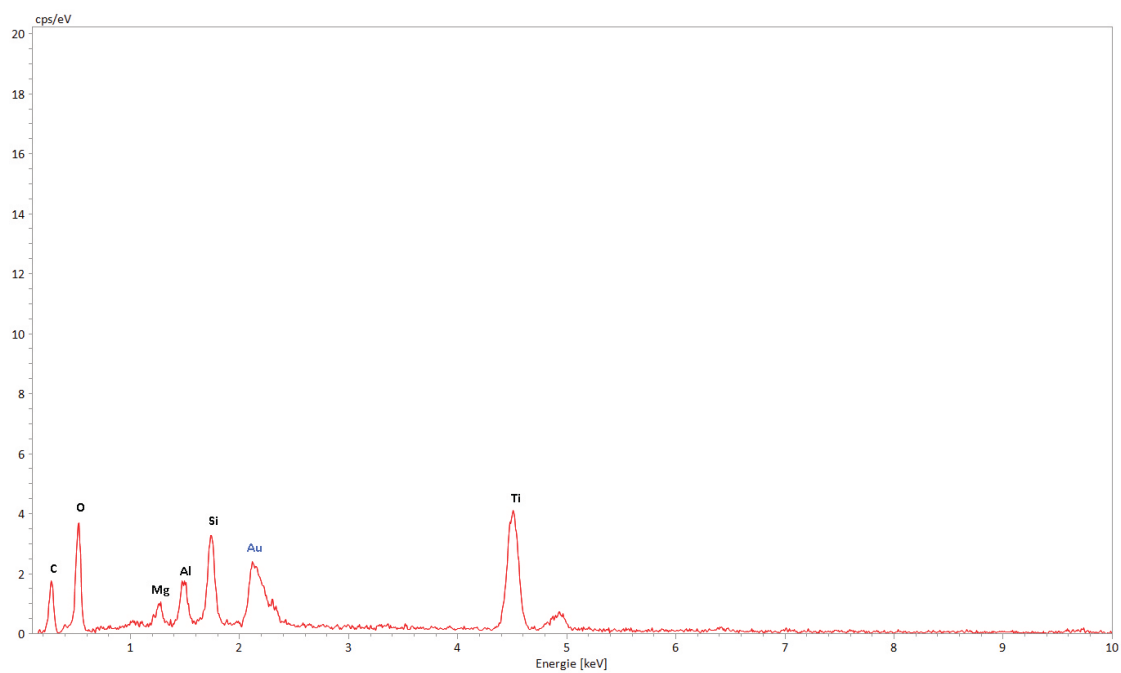
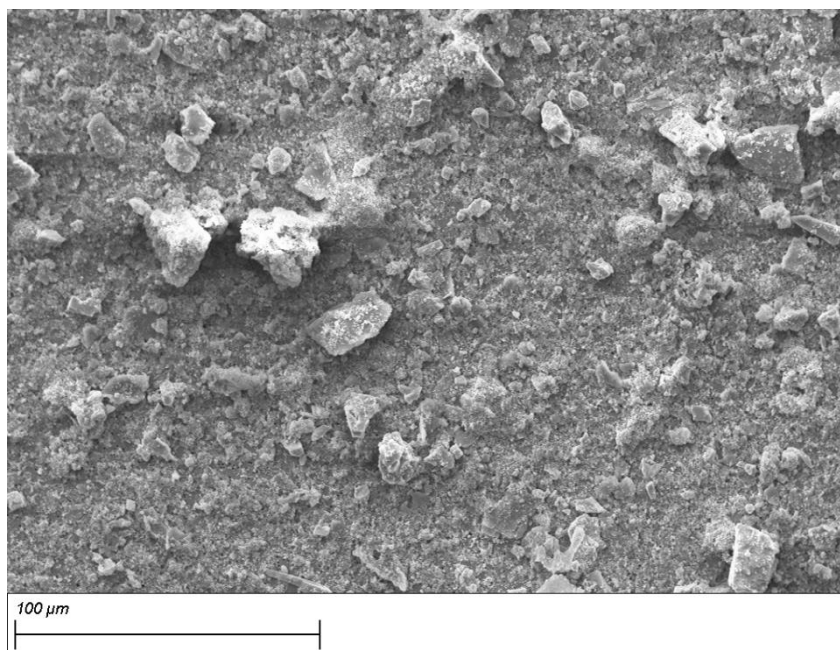
26-044287-07

**Kein Faserprodukt**

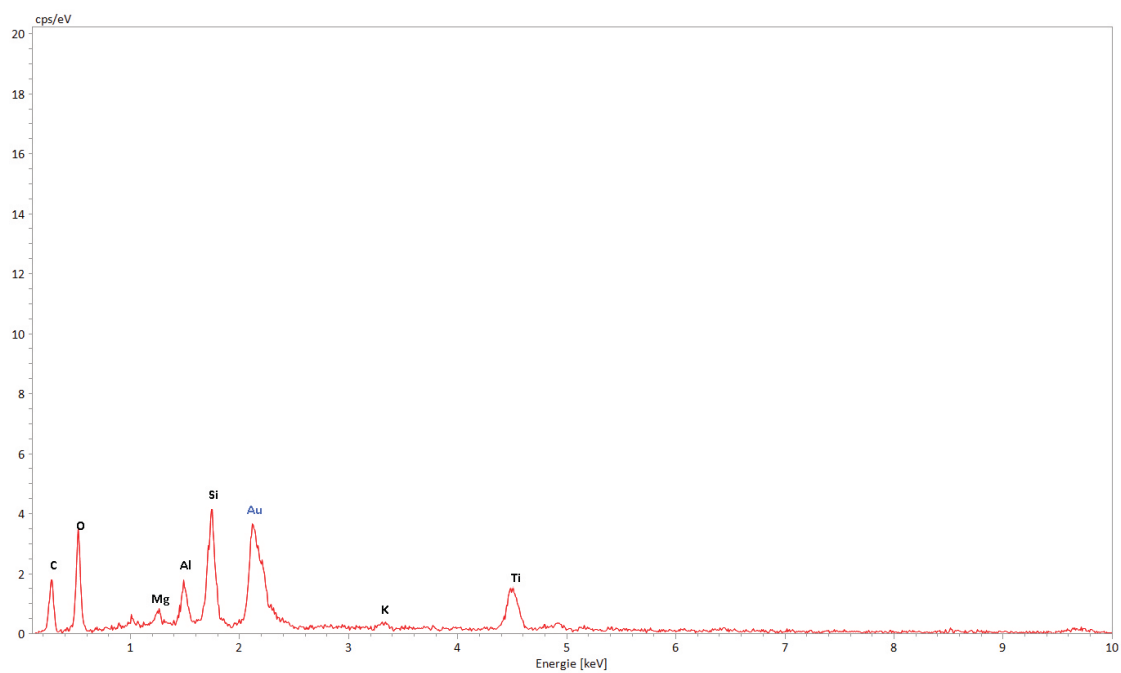
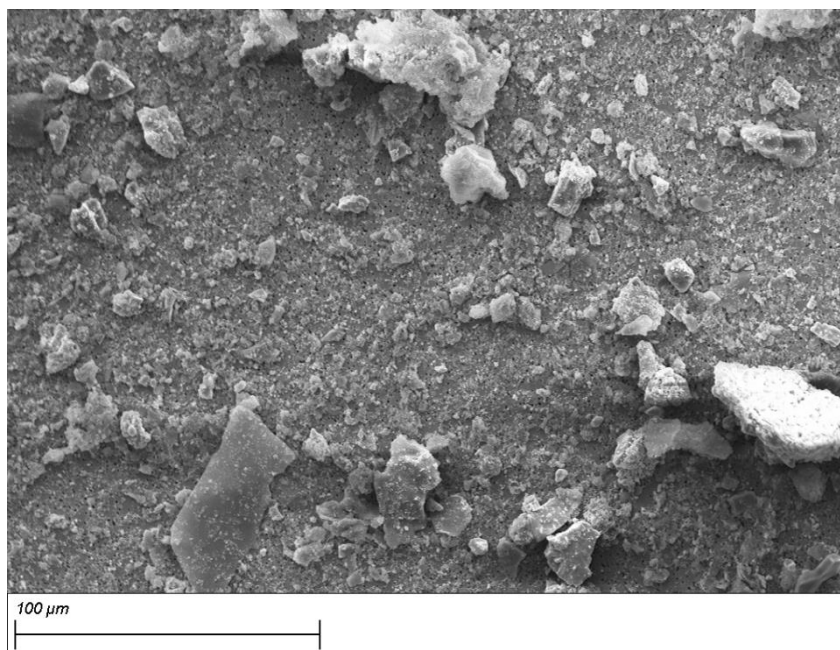
26-044287-08

**Kein Faserprodukt**

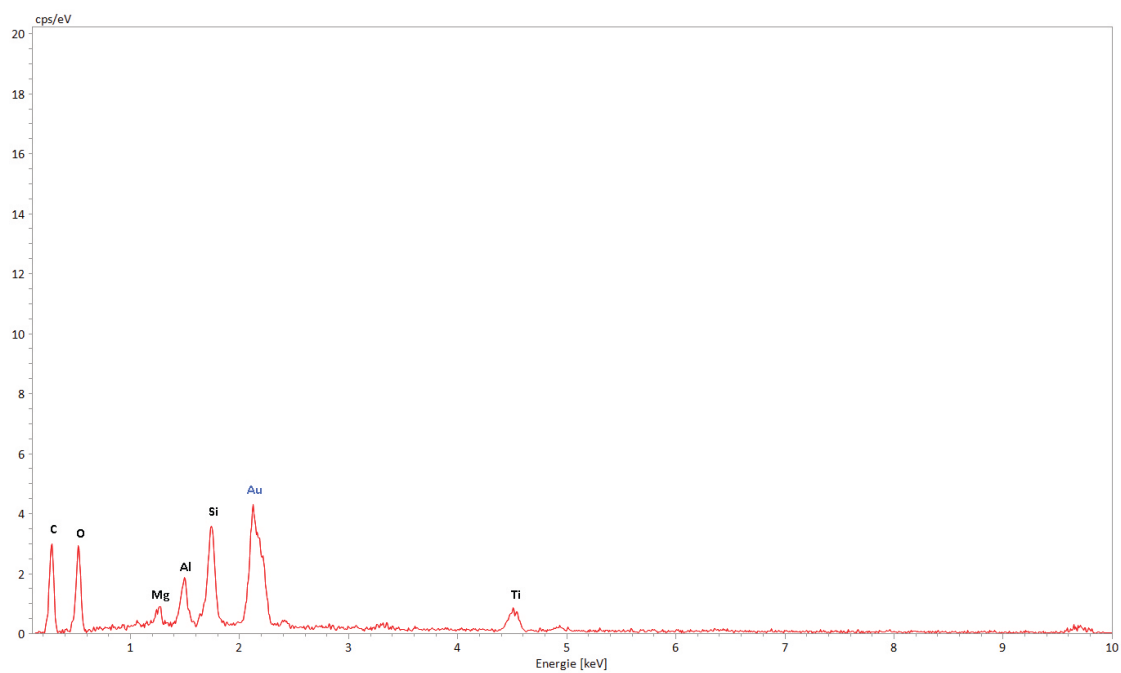
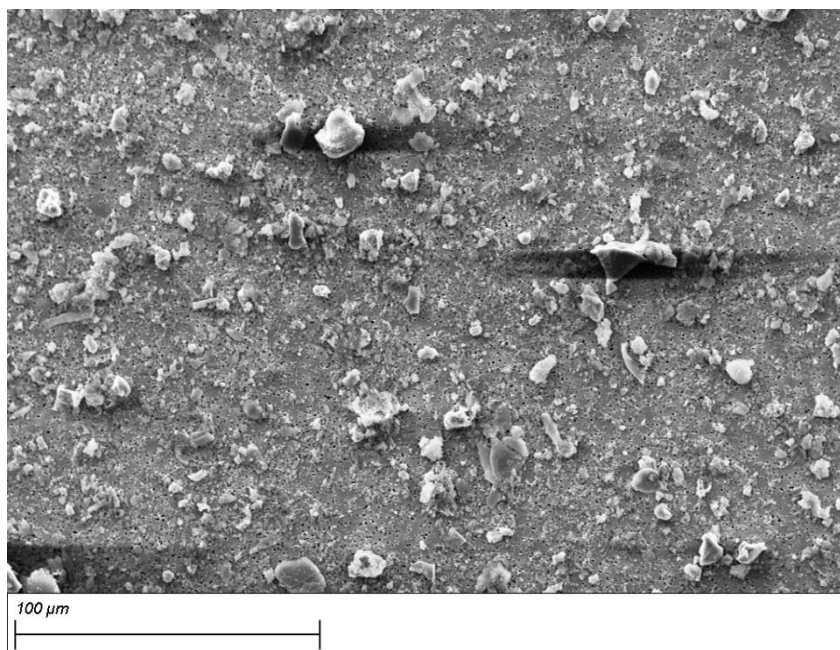
26-044287-09

**Kein Faserprodukt**

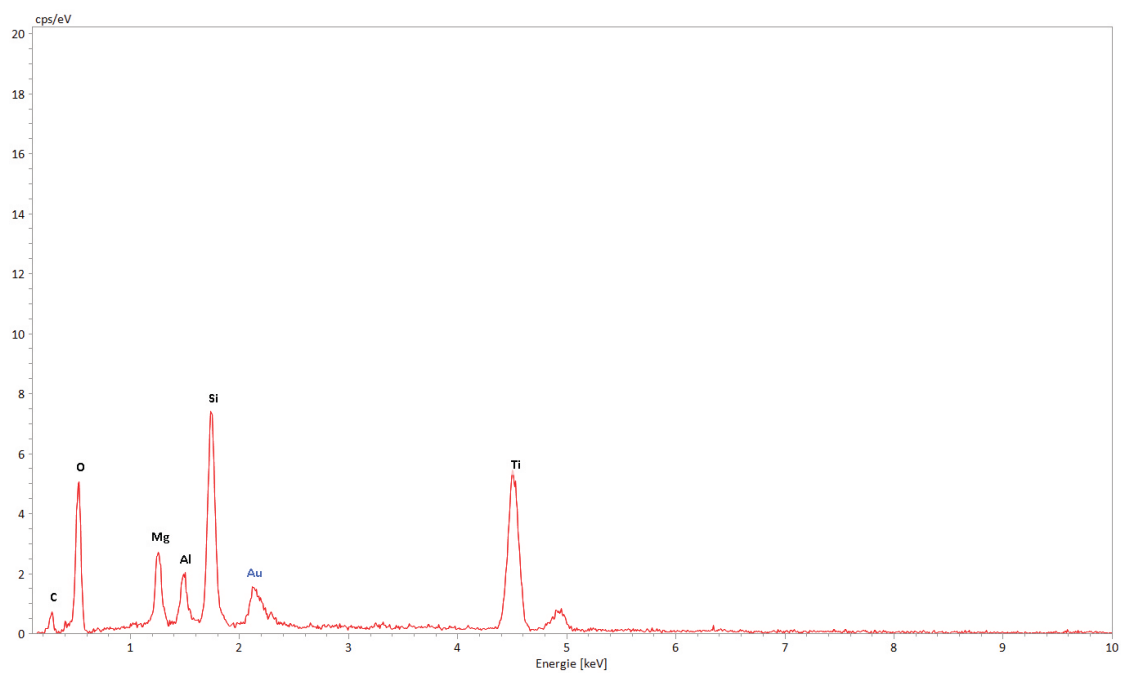
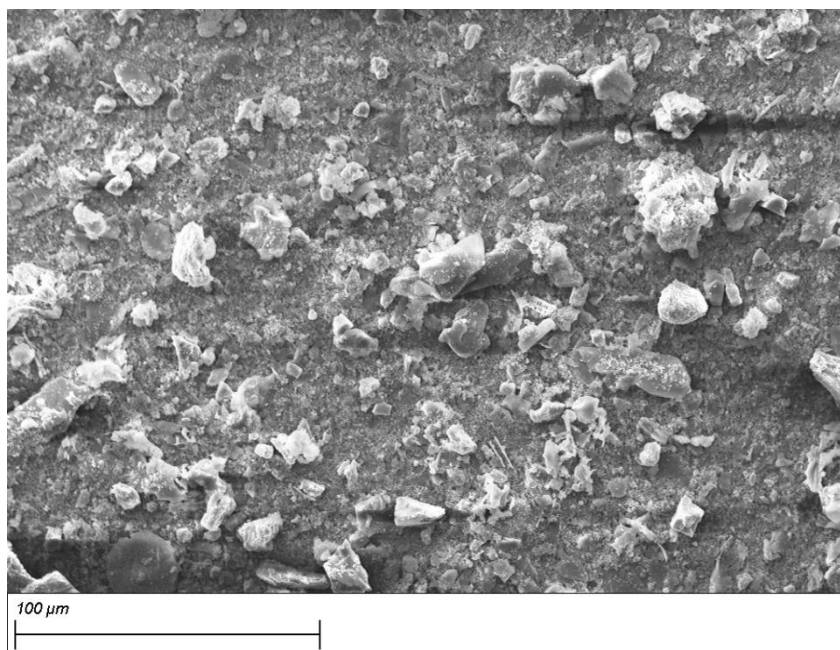
26-044287-10

**Kein Faserprodukt**

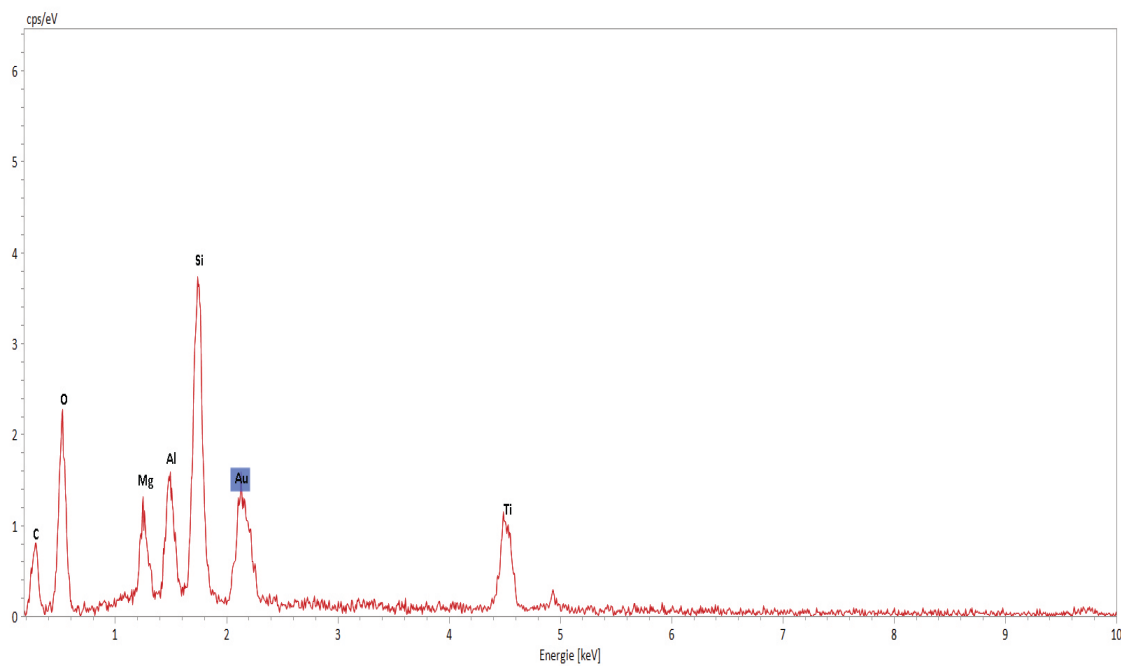
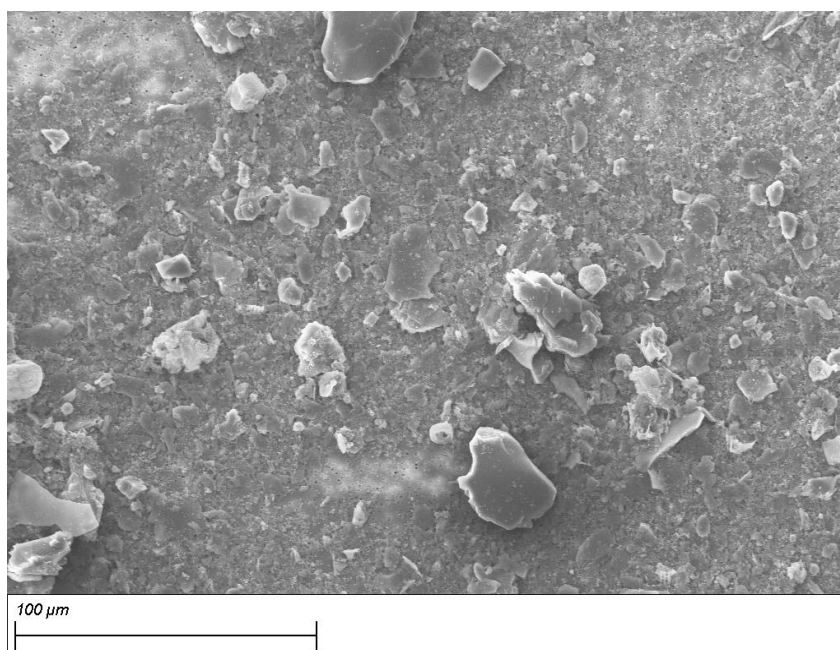
26-044287-01-1

**Kein Faserprodukt**

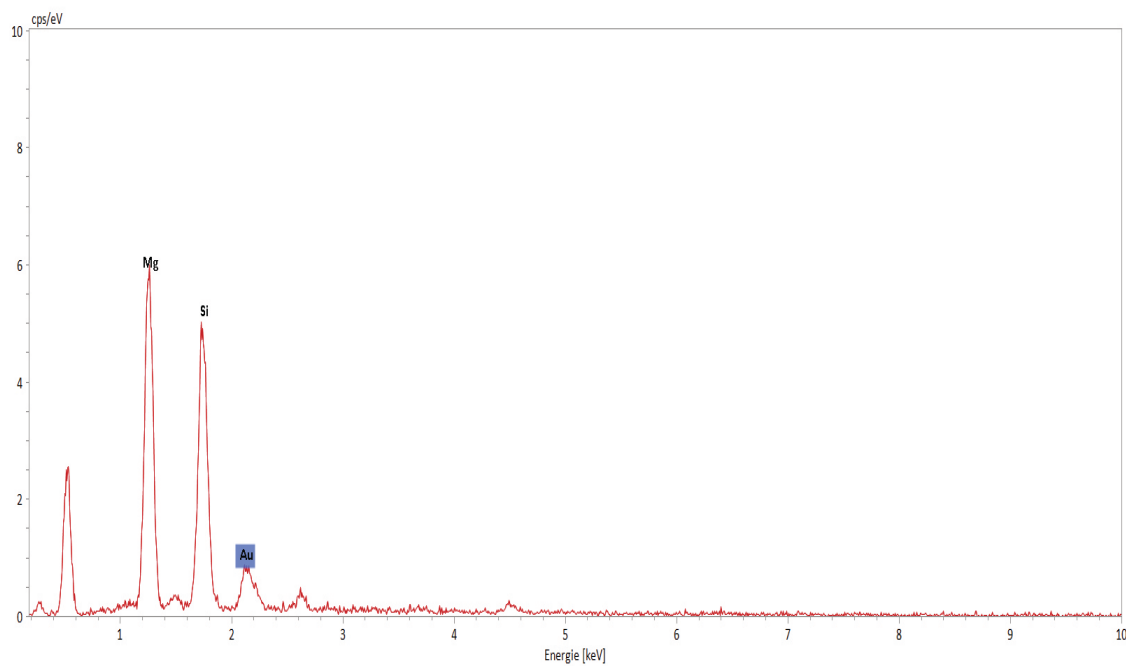
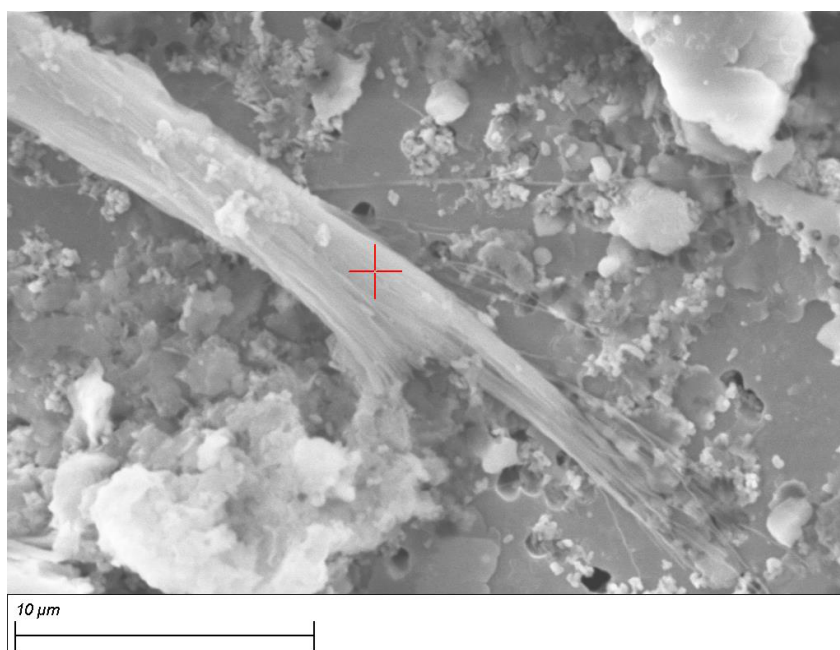
26-044287-01-2

**Chrysotil**

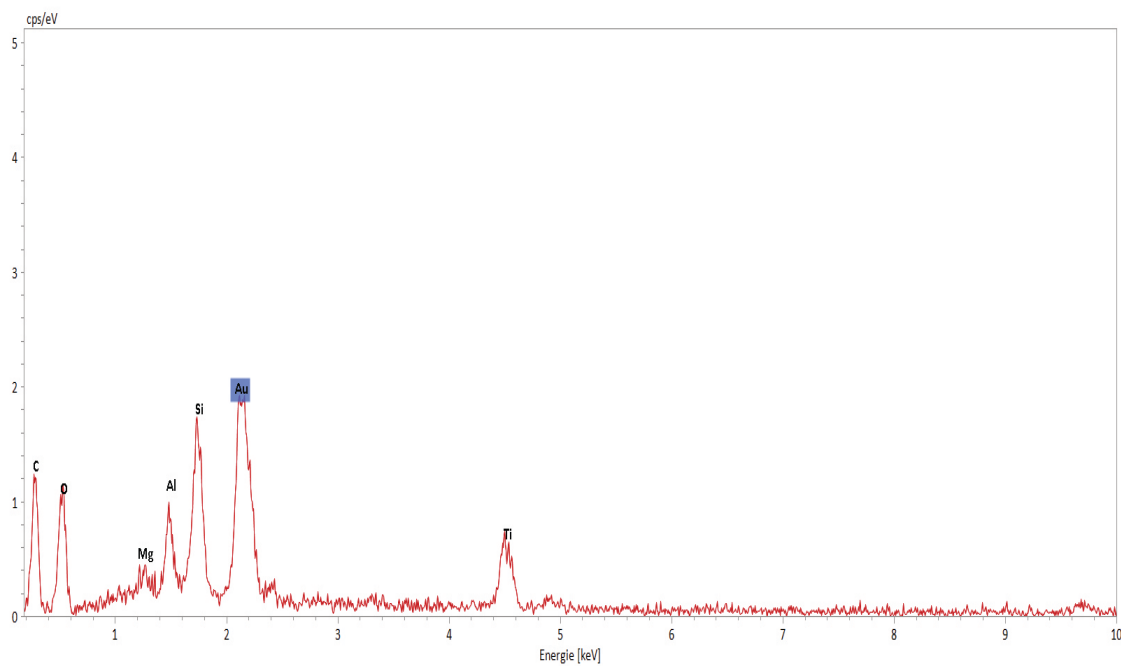
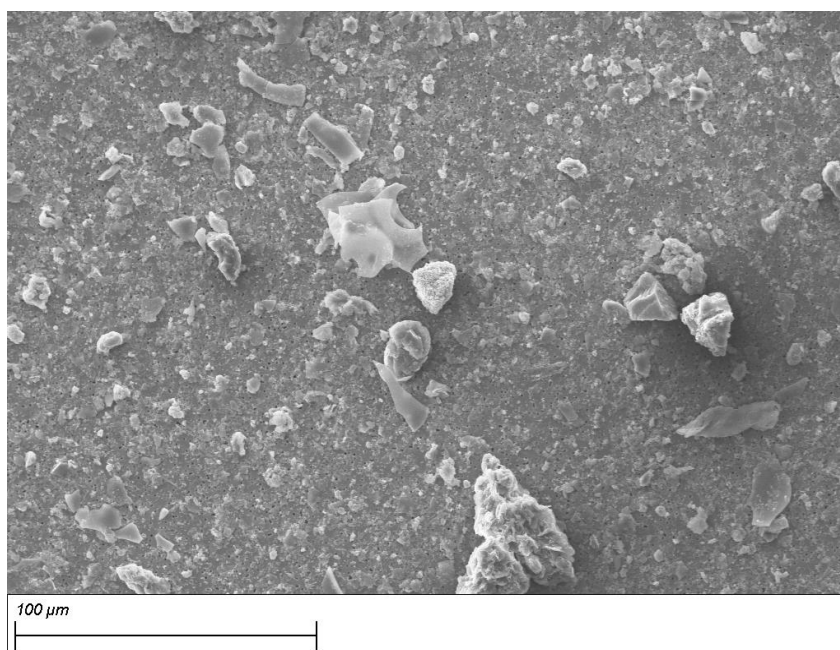
26-044287-01-3

**Kein Faserprodukt**

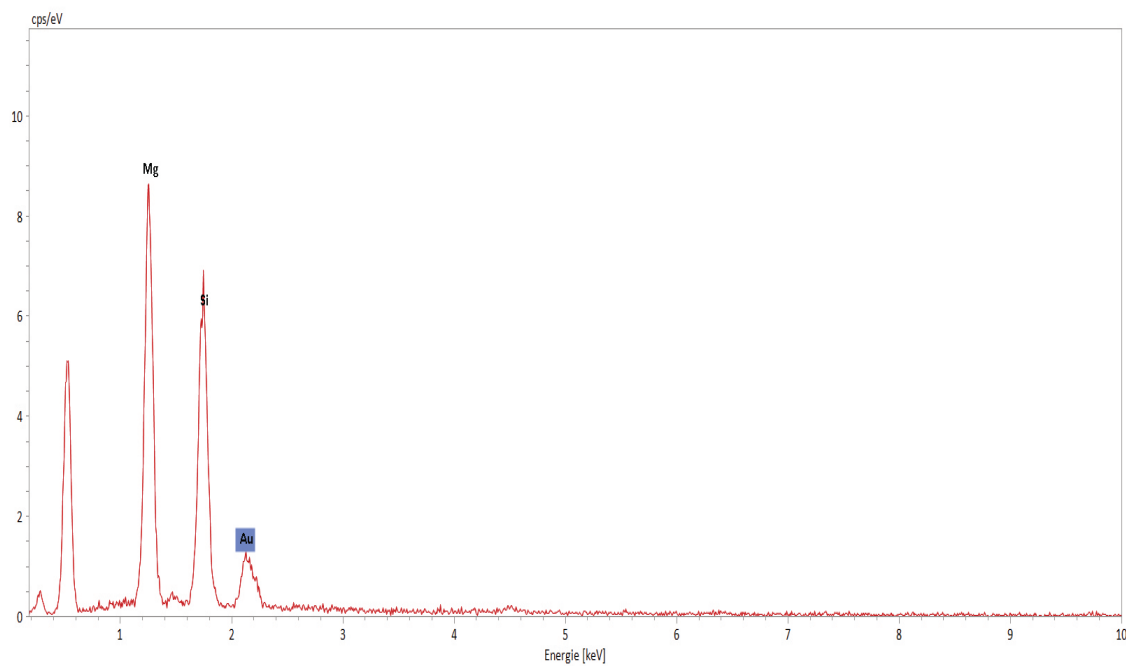
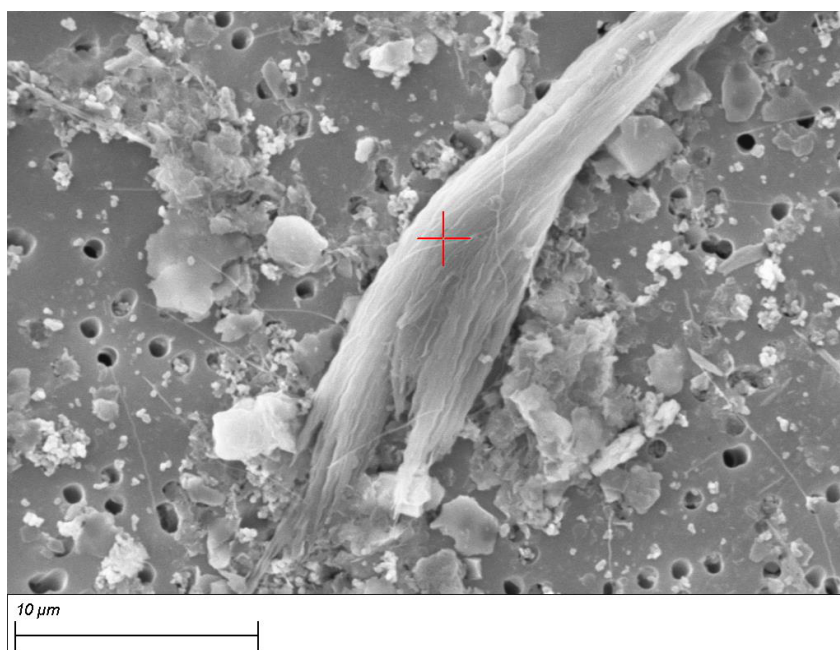
26-044287-01-4

**Chrysotil**

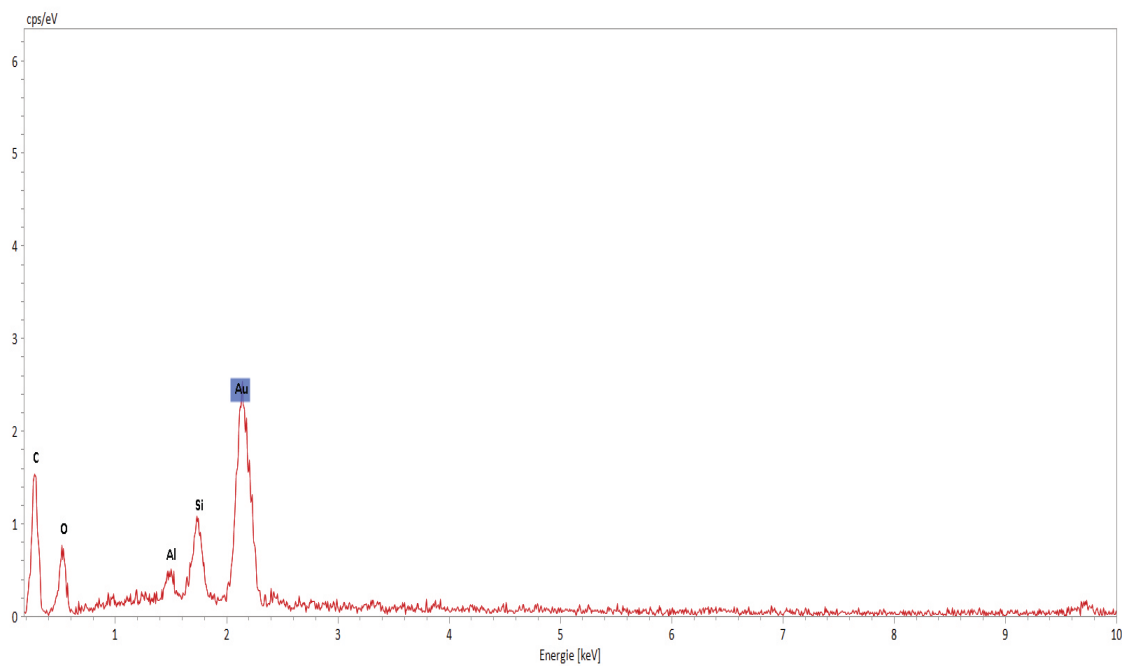
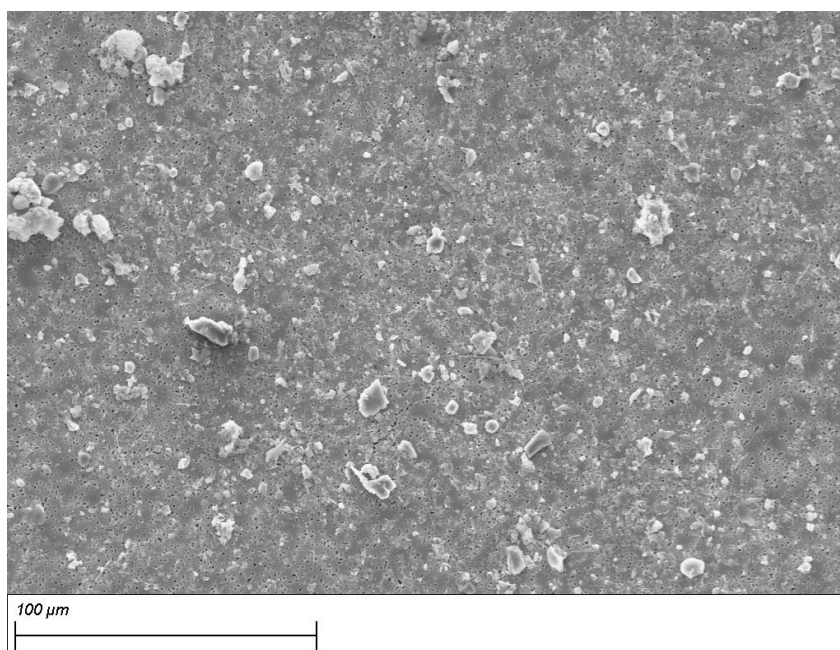
26-044287-01-5

**Kein Faserprodukt**

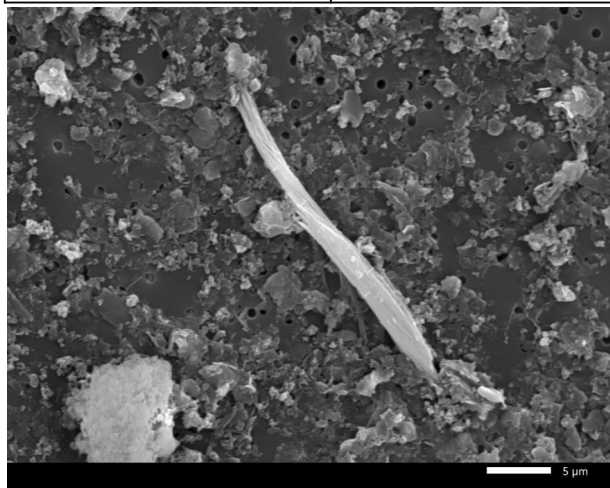
REM-Bild

| 26905924-001 | |
|---|---|
| Abtest: | Heißveraschung, Zerkleinerung, Säurebehandlung, Goldbeschichtung |
