**Bericht Nr.: 26 – 9045-03**

**Objekt:**                   **Straßen- und Kanalbaumaßnahmen**  
**Hubertusstraße**  
**59929 Brilon**

**Auftrag:**                   **Ergänzende chemische Untersuchungen**  
**nach Ersatzbaustoffverordnung (EBV) und**  
**Deponieverordnung (DepV.) und RuVA StB**  
**01/05**

**Bauherr:**                   **Stadtwerke Brilon AöR**  
**Keffelker Straße 27**  
**59929 Brilon**

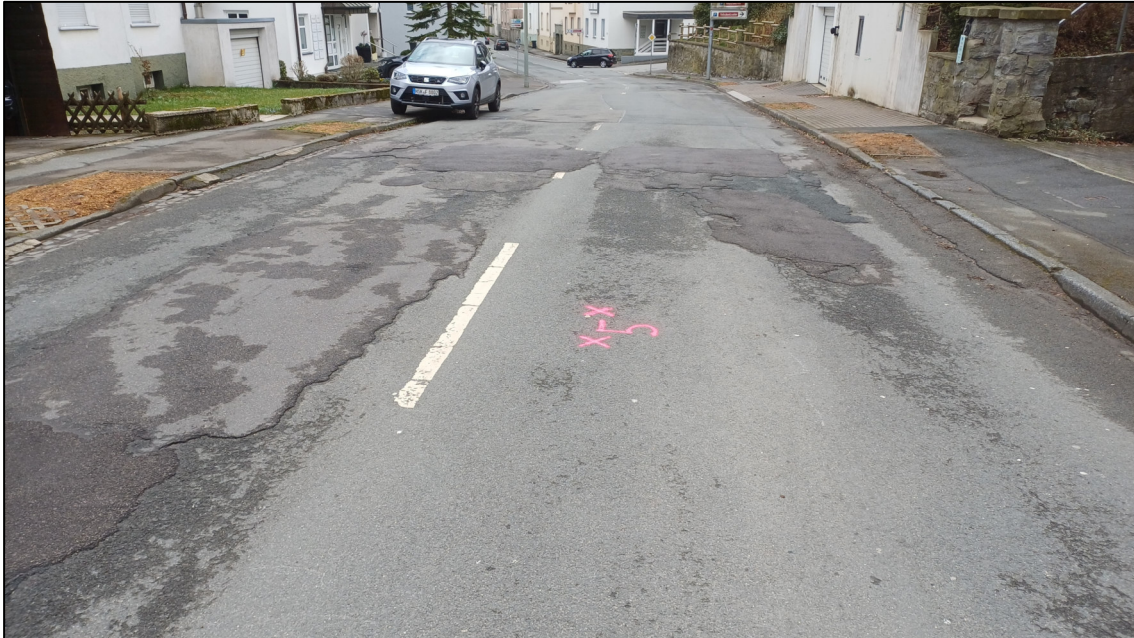
Foto 1: BK/RK 5

Unterhalb des Asphaltbelags folgt mit Ausnahme der RK 5 eine kombinierte Frostschutztragschicht in einer Gesamtmächtigkeit von 12 cm bis 30 cm. Diese besteht aus Hartsteinbruch aus Kalkstein. Der ungebundene Oberbau in RK 5 besteht aus deutlich größerem Material aus schwach sandigen, steinigen Kiesen. Der ungebundene Straßenoberbau in RK 5 roch auffällig nach PAK.

In RK 5 wurde unterhalb des ungebundenen Straßenoberbaus Fels, Felsbruch erkundet. Es könnte sich bei dem Material um die anstehende Verwitterungszone des Festgesteins (devonischer Massenkalk) handeln. Dieser stellt sich im oberen Abschnitt als sandig, schluffiger Kies dar. Die Böden werden gemäß DIN 18196 der Bodengruppe GU\* (Kies – Schluff- Gemische 15-40 Gew.-% < 0,063 mm) zugeordnet. Unterhalb von 72 cm beginnt vermutlich die maximal verwitterte, entfestigte Felszone. Die Bohrung endete vorzeitig bei 0,8 m u. GOK mit „Stand“.

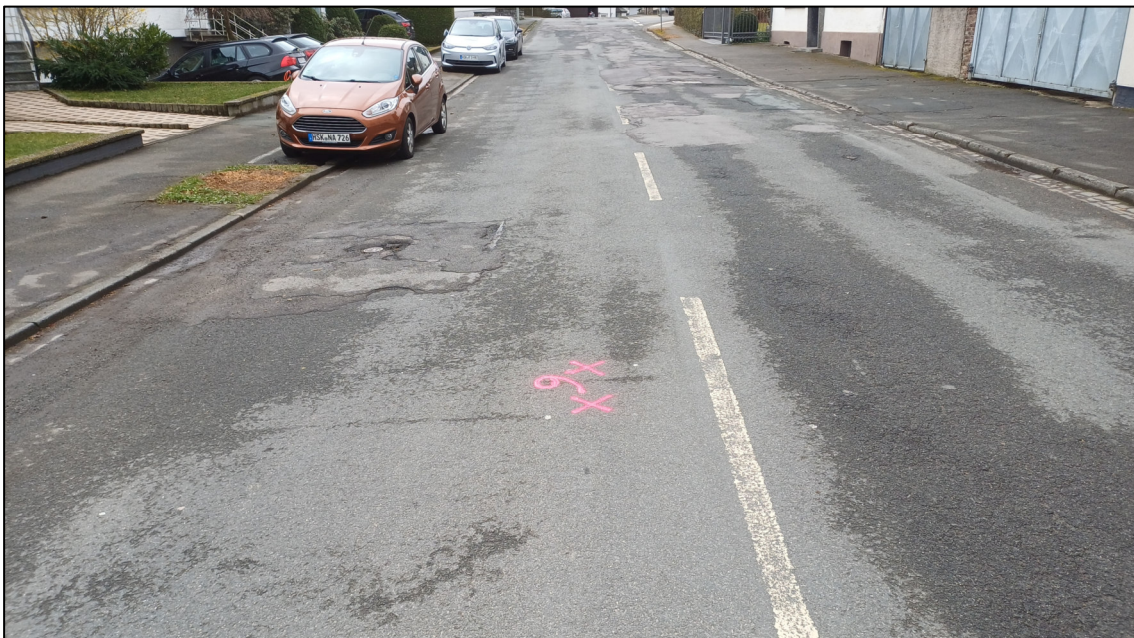
Foto 2: BK/RK 6

Unterhalb des Straßenoberbaus folgen in RK 6 ab Tiefen von 0,20 m u. GOK (unter Geländeoberkante) grobkörnige Auffüllungen. Diese bestehen vorwiegend aus schwach verlehmt Felsbruch aus Kalkstein. Der Felsbruch wurde als schwach schluffiger, sandiger Kies angesprochen. Die Auffüllung ist gemäß DIN 18196 der Bodengruppe GU (Kies – Schluff- Gemische 5-15 Gew.-% < 0,063 mm) zuzuordnen. Die Schichtunterkante wurde nicht durchteuft, die Bohrung endete vorzeitig bei 0,3 m u. GOK mit „Stand“.

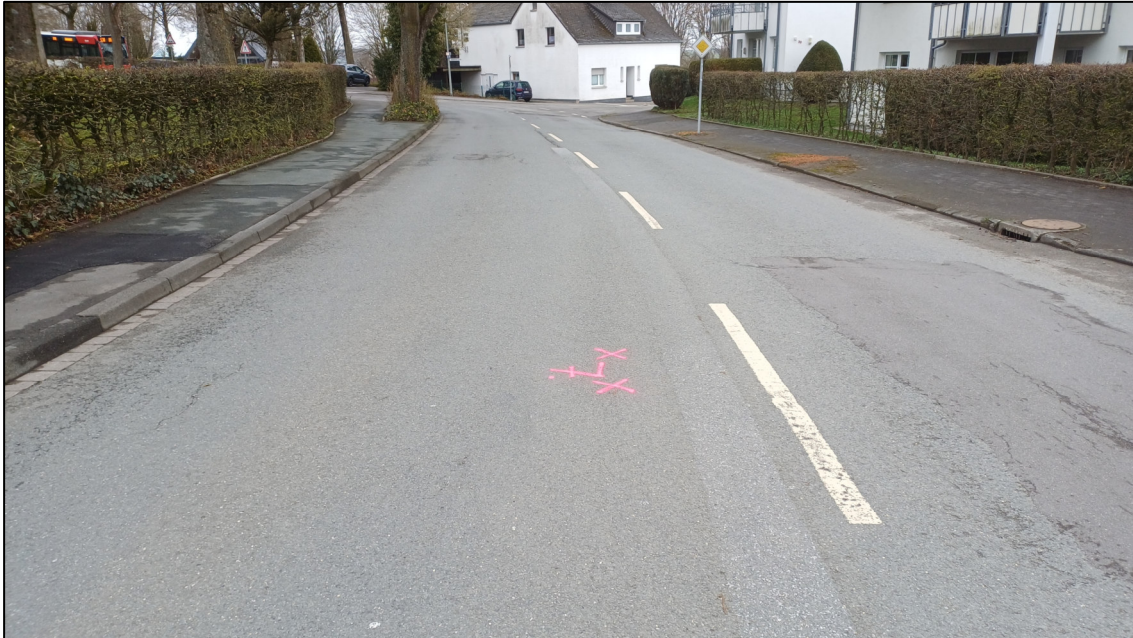
Foto 3: BK/RK 7

In RK 7 wurden ab 0,49 m u. GOK bis zum Erreichen der Endteufe von 1,0 m u. GOK bindige Auffüllungen, die als schwach kiesige, sandig bis stark sandige Schluffe angesprochen wurden, erkundet. Die bindige Auffüllung besitzt weiche bis steife Konsistenz. Die Auffüllung ist gemäß DIN 18196 der Bodengruppe UL (leichtplastische Schluffe) zuzurechnen.

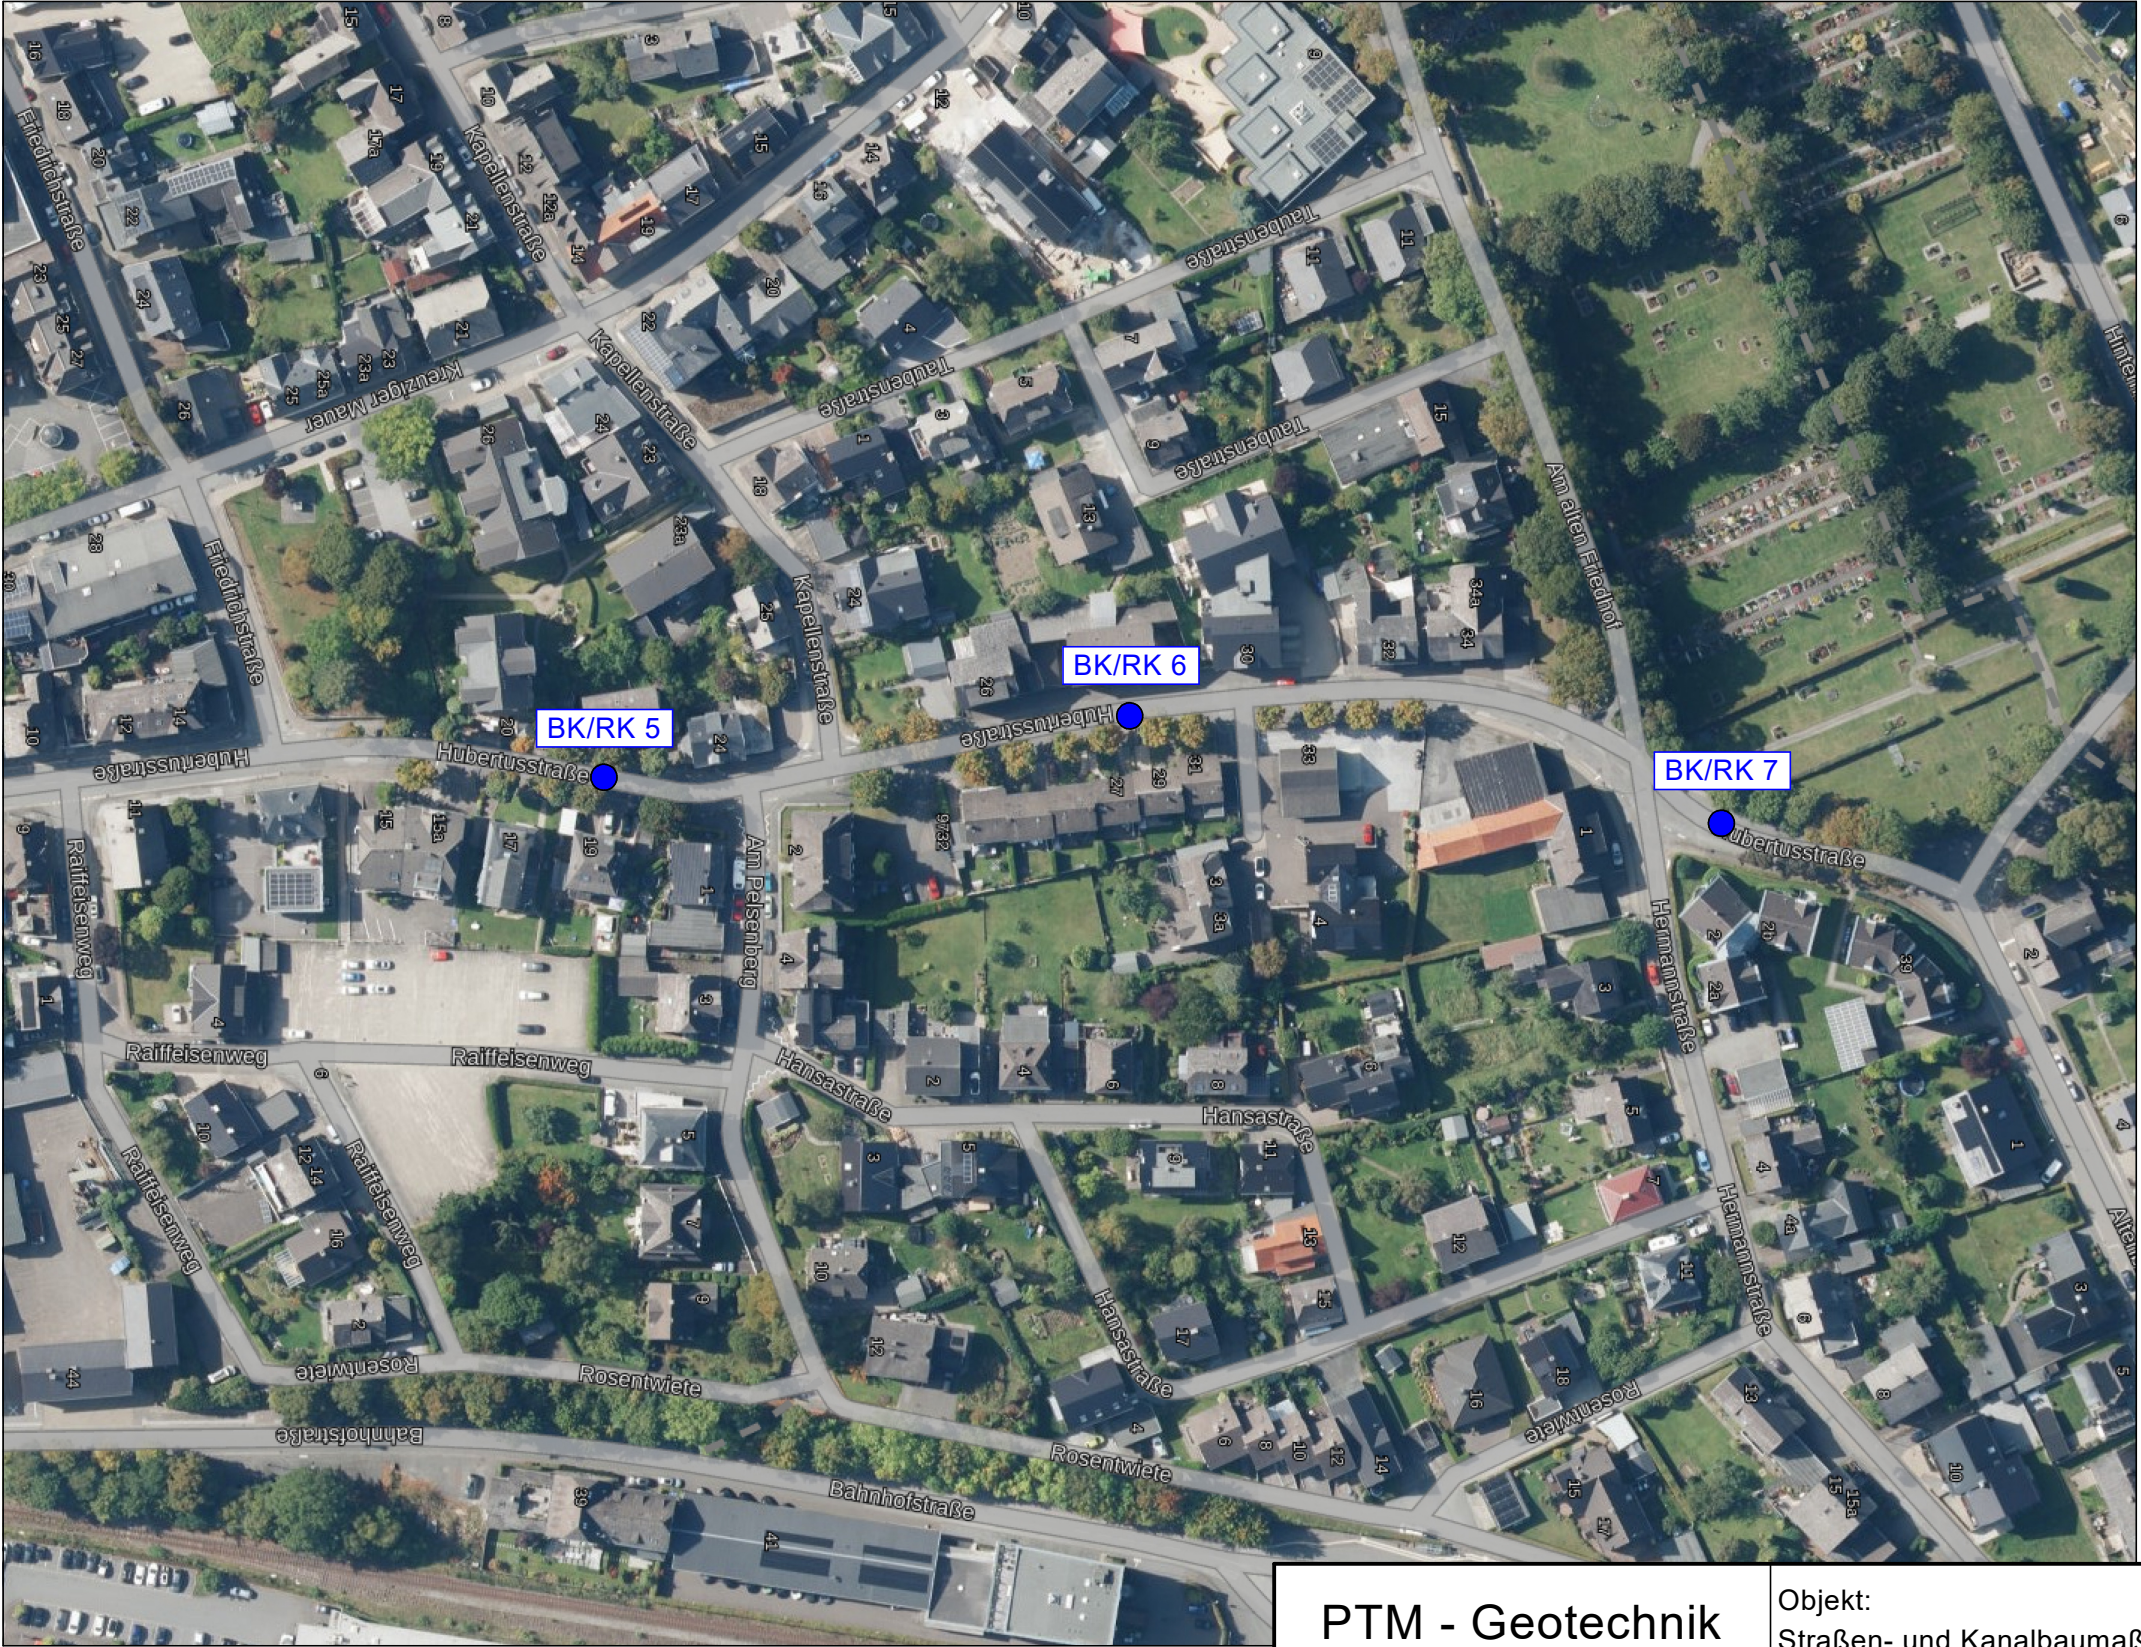
Lagen der Untersuchungspunkte

Die Lagen der Bohrungen sind im Lageplan der Anlage 1 dargestellt. Die folgenden Fotoaufnahmen zeigen die untersuchten Bereiche:

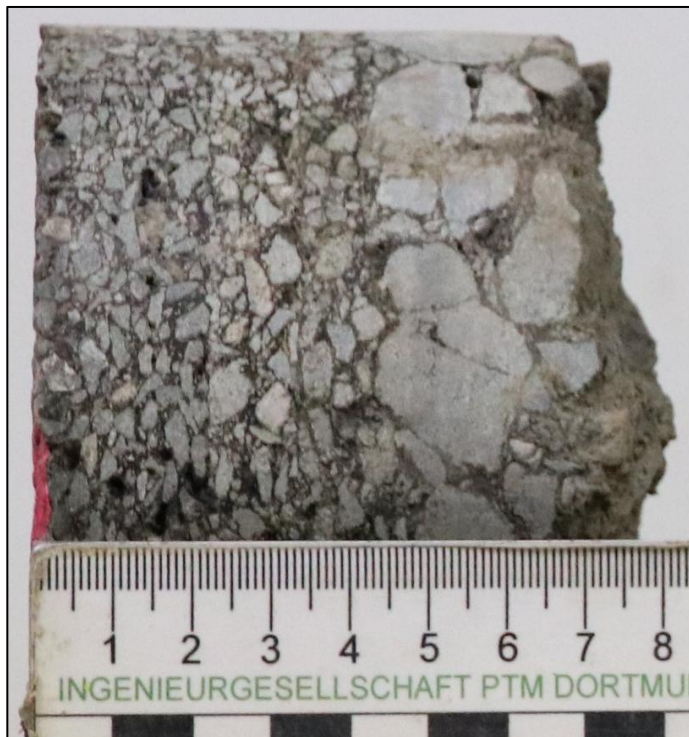
**Projekt** : 26-9045-03 - Bestandsuntersuchung Hubertustraße in Brilon  
**Entnahmedatum** : 30.03.2026  
**Entnahmestelle** : s. Lageplan  
**Bezeichnung** : BK 6

Der Bohrkern ist mit Straßenpech belastet ab 4,3 cm. \*  
 Es wurde keine quantitative Bindemitteluntersuchung durchgeführt. \*\*  
 Der Bohrkern weist keine auffällige Porosität auf.  
 Der Bohrkern verfügt über Schichtenverbund  
 Der Bohrkern weist keine auffällige Rissbildung auf
