# GUTACHTEN

Ausbau der Straße "Scharfenberger Hof"  
in Brilon  
Kanal- und Straßenbaumaßnahme

1. April 2019

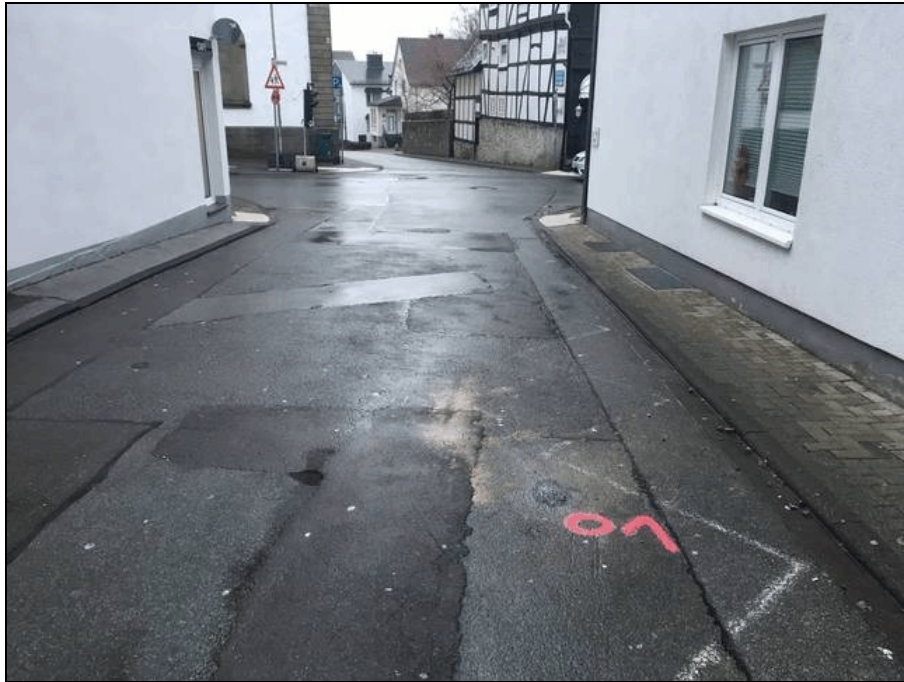
Bild 1: RKB 1, Blickrichtung auf "Steinweg"

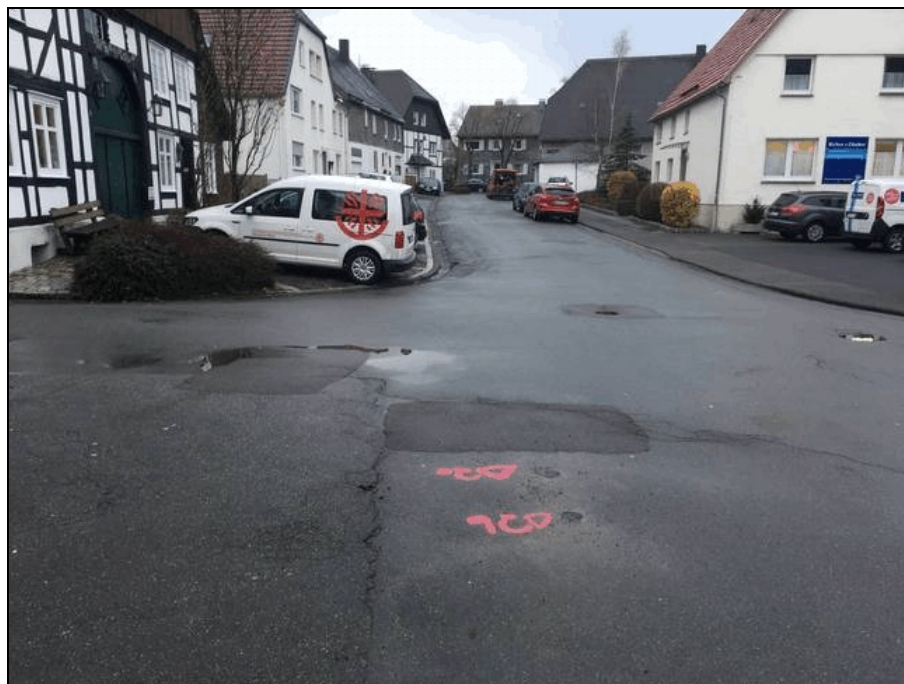
Bild 2: DPM 2a/b, Blickrichtung auf RKB 3

Die Sondierung DPM 2a kam aufgrund steiniger Beimengungen in einer Tiefe von 2,0 m fest. Zur Kontrolle wurde eine zusätzliche Sondierung DPM 2b niedergebracht. Die Sondierungen wurden aufgrund hoher Schlagzahlen in Tiefen zwischen 1,5 (DPM 2b) und 2,0 m (DPM 2a) unter SOF abgebrochen.

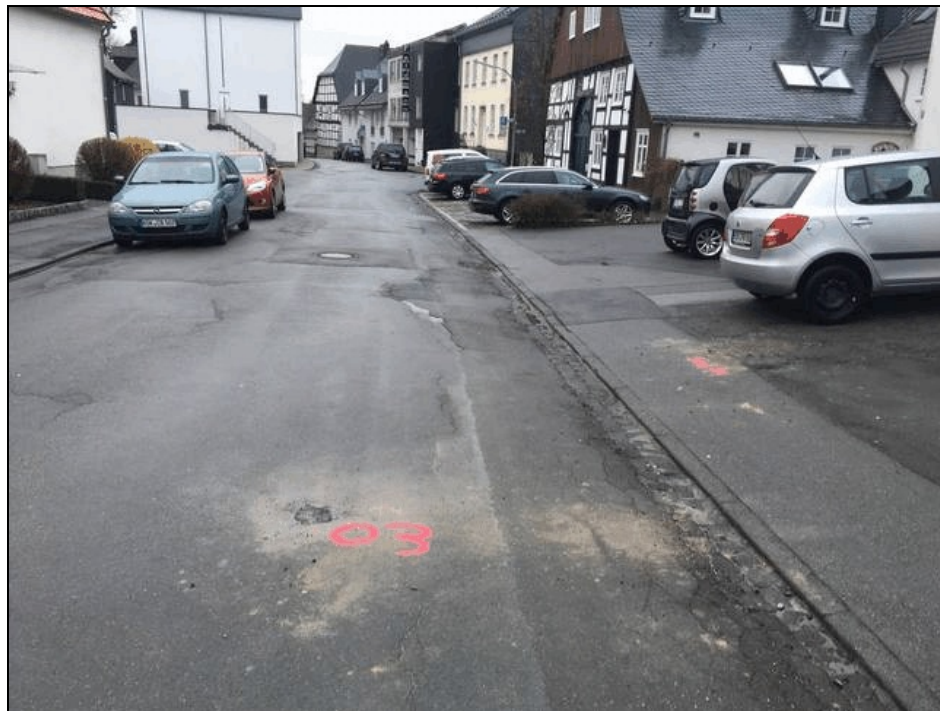
Bild 3: RKB 3, rechts oben Sch 11; Blickrichtung auf DPM 2

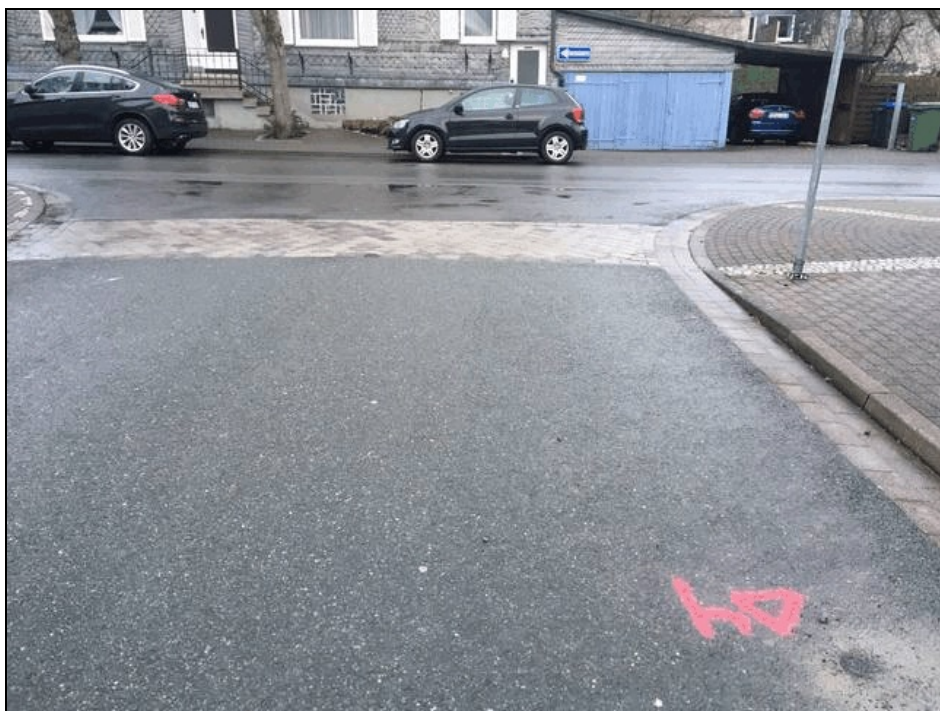
Bild 4: DPM 4, Blickrichtung auf "Obere Mauer"

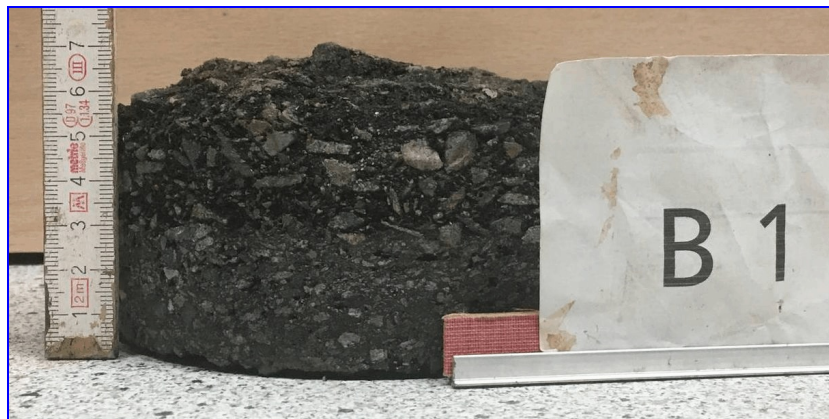
RKB 1: 1.+2.Bit.-Schicht 6,0 cm

| Auf-<br>schluß<br>Nr. | Labor<br>Nr. | Bit.- Schicht | d | Fluoreszenz | Verwert-<br>ungs-<br>klasse<br>PAK | Dicke<br>Asphalt-<br>decke | ungebundene<br>Tragschicht<br>Dicke<br>/Material | Gesamtdicke<br>frostsicherer<br>Straßen-<br>aufbau |
|---|---|---|---|---|---|---|---|---|
| RKB 1<br>(Kern) | 1a/b | 1.+2.Bit.- | 6,0 | keine | | 6,0 | 24,0 /Schotter | 30 |

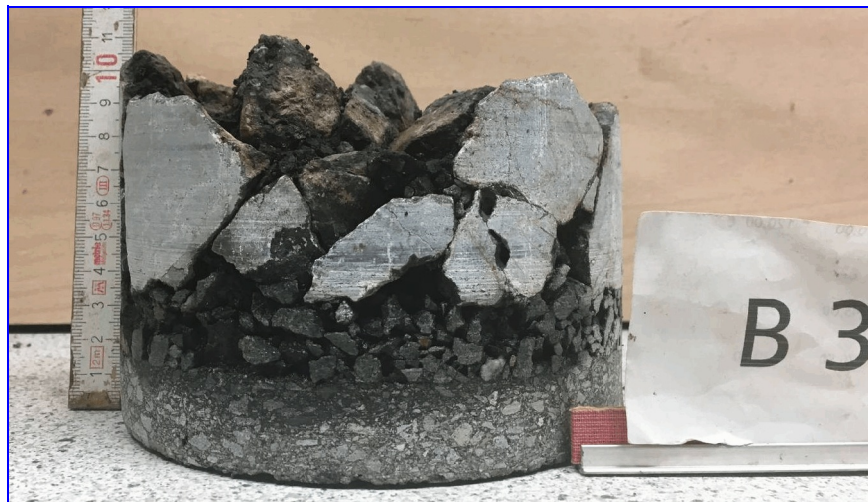
RKB 3: 1.+2.Bit.-Schicht mit Schotter (angeklebt, angespritzt) 10,0 cm

Bei DPM 2 und RKB 3 (Straße) sowie Sch 12 (Gehweg) ist die untere Bit.-Schicht mit dem angespritzten Schotter mit Teer belastet.

Verwertungsklasse B (PAK- Gehalt > 25 mg/kg)

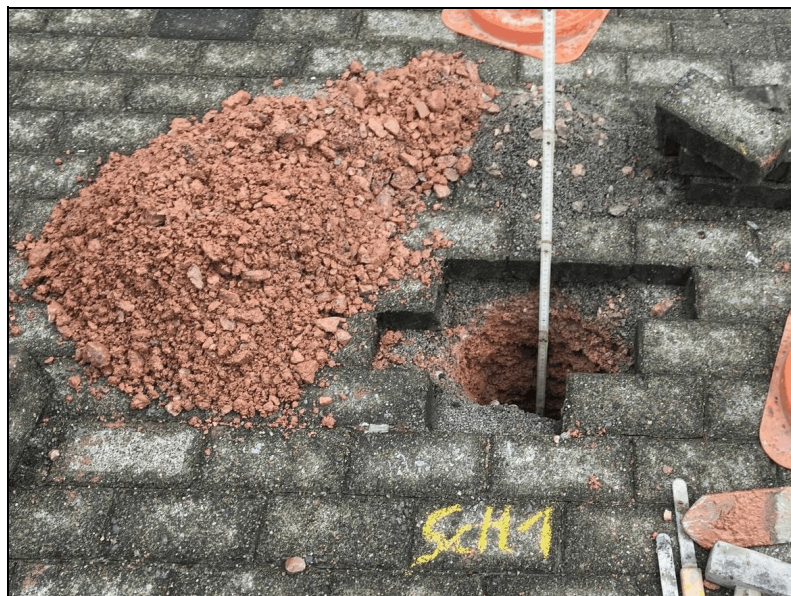
Sch 1,  $t=0,55$  m (Südwestseite), Pflaster, Splitt und Schotter

Bezüglich der Kornverteilung (Sch 1, Lab.-Nr. 13) erfüllt die Tragschicht nicht die Anforderungen. Einzelheiten sind dem Abschnitt 2.2 zu entnehmen.

| Untersuchungs-<br>stelle | | Dicke des gebundenen<br>Aufbaus (cm)<br>/ Material | ungebundene Tragschicht<br>Dicke (cm) / Material | Gesamtdicke des<br>gebundenen+<br>ungebundenen Aufbau<br>(cm) |
|---|---|---|---|---|
| Südwestseite | Sch 1 | 6,0 / Pflaster | 49,0 / Splitt +Schotter | 55,0 |

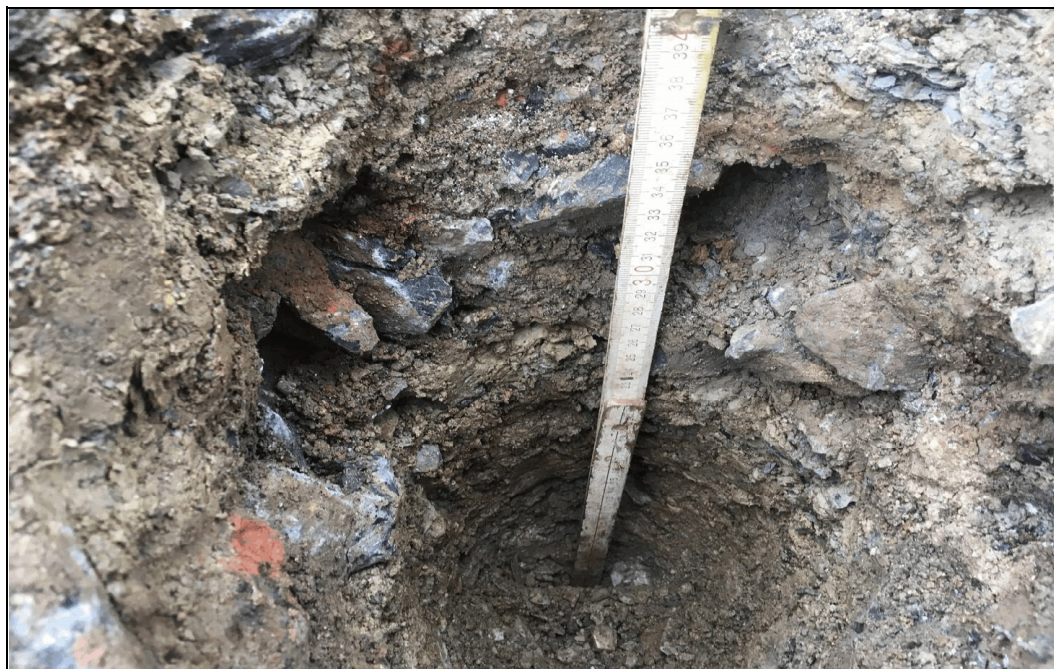
Sch 11,  $t=0,5$  m (Südwestseite), Bit.-Schicht, Schotter+Felsbruch, Ziegelreste u. Hangschutt

| Untersuchungs-<br>stelle | | Dicke des gebundenen<br>Aufbaus (cm)<br>/ Material | ungebundene Tragschicht<br>Dicke (cm) / Material | Gesamtdicke des<br>gebundenen+<br>ungebundenen Aufbau<br>(cm) |
|---|---|---|---|---|
| | Sch 11 | 7,0 / Schwarzdecke | 30,0 / Schotter +Felsbruch | 37,0 |

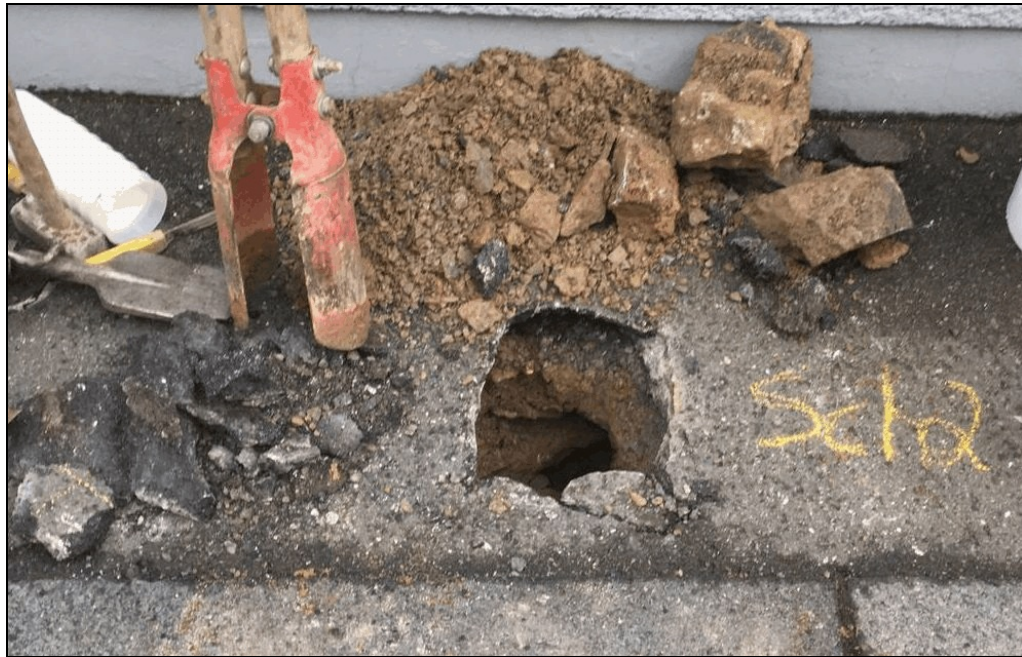
Sch 2,  $t=0,55$  m (Nordostseite), Bit.-Schicht, Schotter+Felsbruch und Packlage

| Untersuchungs-<br>stelle | | Dicke des gebundenen<br>Aufbaus (cm)<br>/ Material | ungebundene Tragschicht<br>Dicke (cm) / Material | Gesamtdicke des<br>gebundenen+<br>ungebundenen Aufbau<br>(cm) |
|---|---|---|---|---|
| Nordostseite | Sch 2 | 7,0 / Schwarzdecke | 23,0 / Schotter +Felsbruch,<br>steinig (Packlage) | 30,0 |

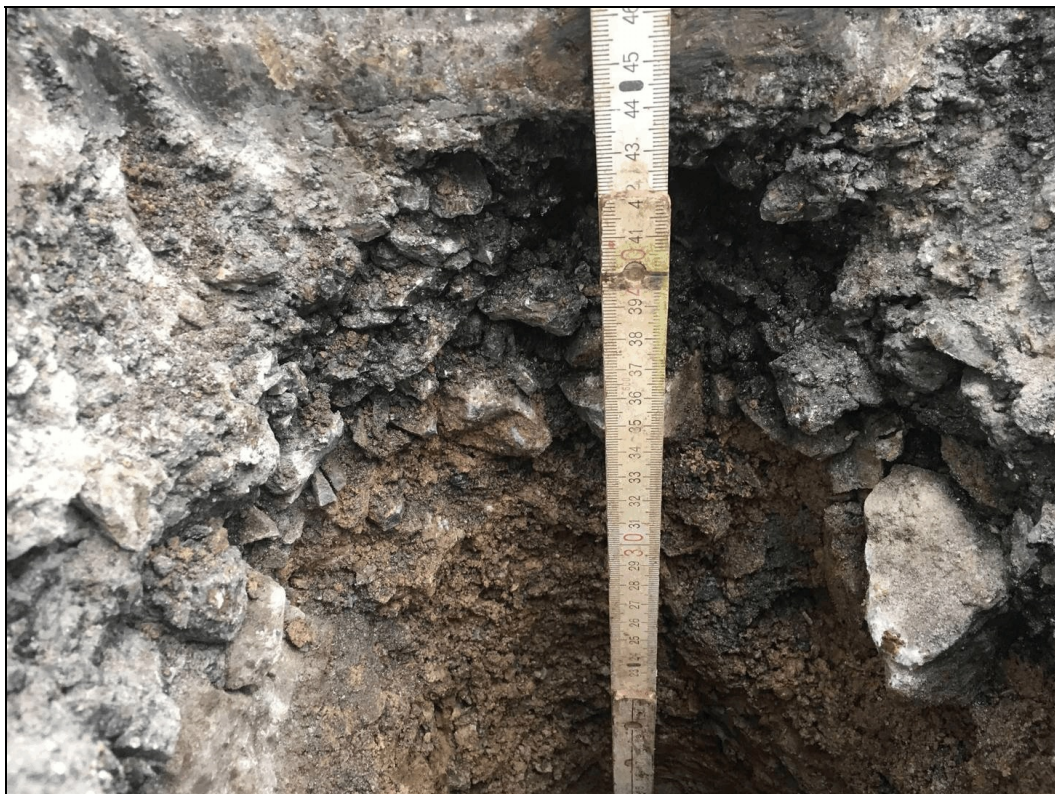
Sch 12,  $t=0,5$  m (Nordostseite), 1.+2.Bit.-Schicht mit Schotter (angespritzt, angeklebt), Schotter (grob), Schotter und Auffüllung

| Untersuchungs-<br>stelle | | Dicke des gebundenen<br>Aufbaus (cm)<br>/ Material | ungebundene Tragschicht<br>Dicke (cm) / Material | Gesamtdicke des<br>gebundenen+<br>ungebundenen Aufbau<br>(cm) |
|---|---|---|---|---|
| | Sch 12 | 13,0/ 1.+2. Bit.-Schicht<br>mit Schotter,<br>angespritzt, angeklebt | 22,0 / Schotter, grob<br>und Schotter | 35,0 |
