Übersicht BT Nord Türen 1.OG 1/1

UE 50.02 -0

NBN-ARC-A-UE-XX-TUE-5002-0-LV

Anlage LV

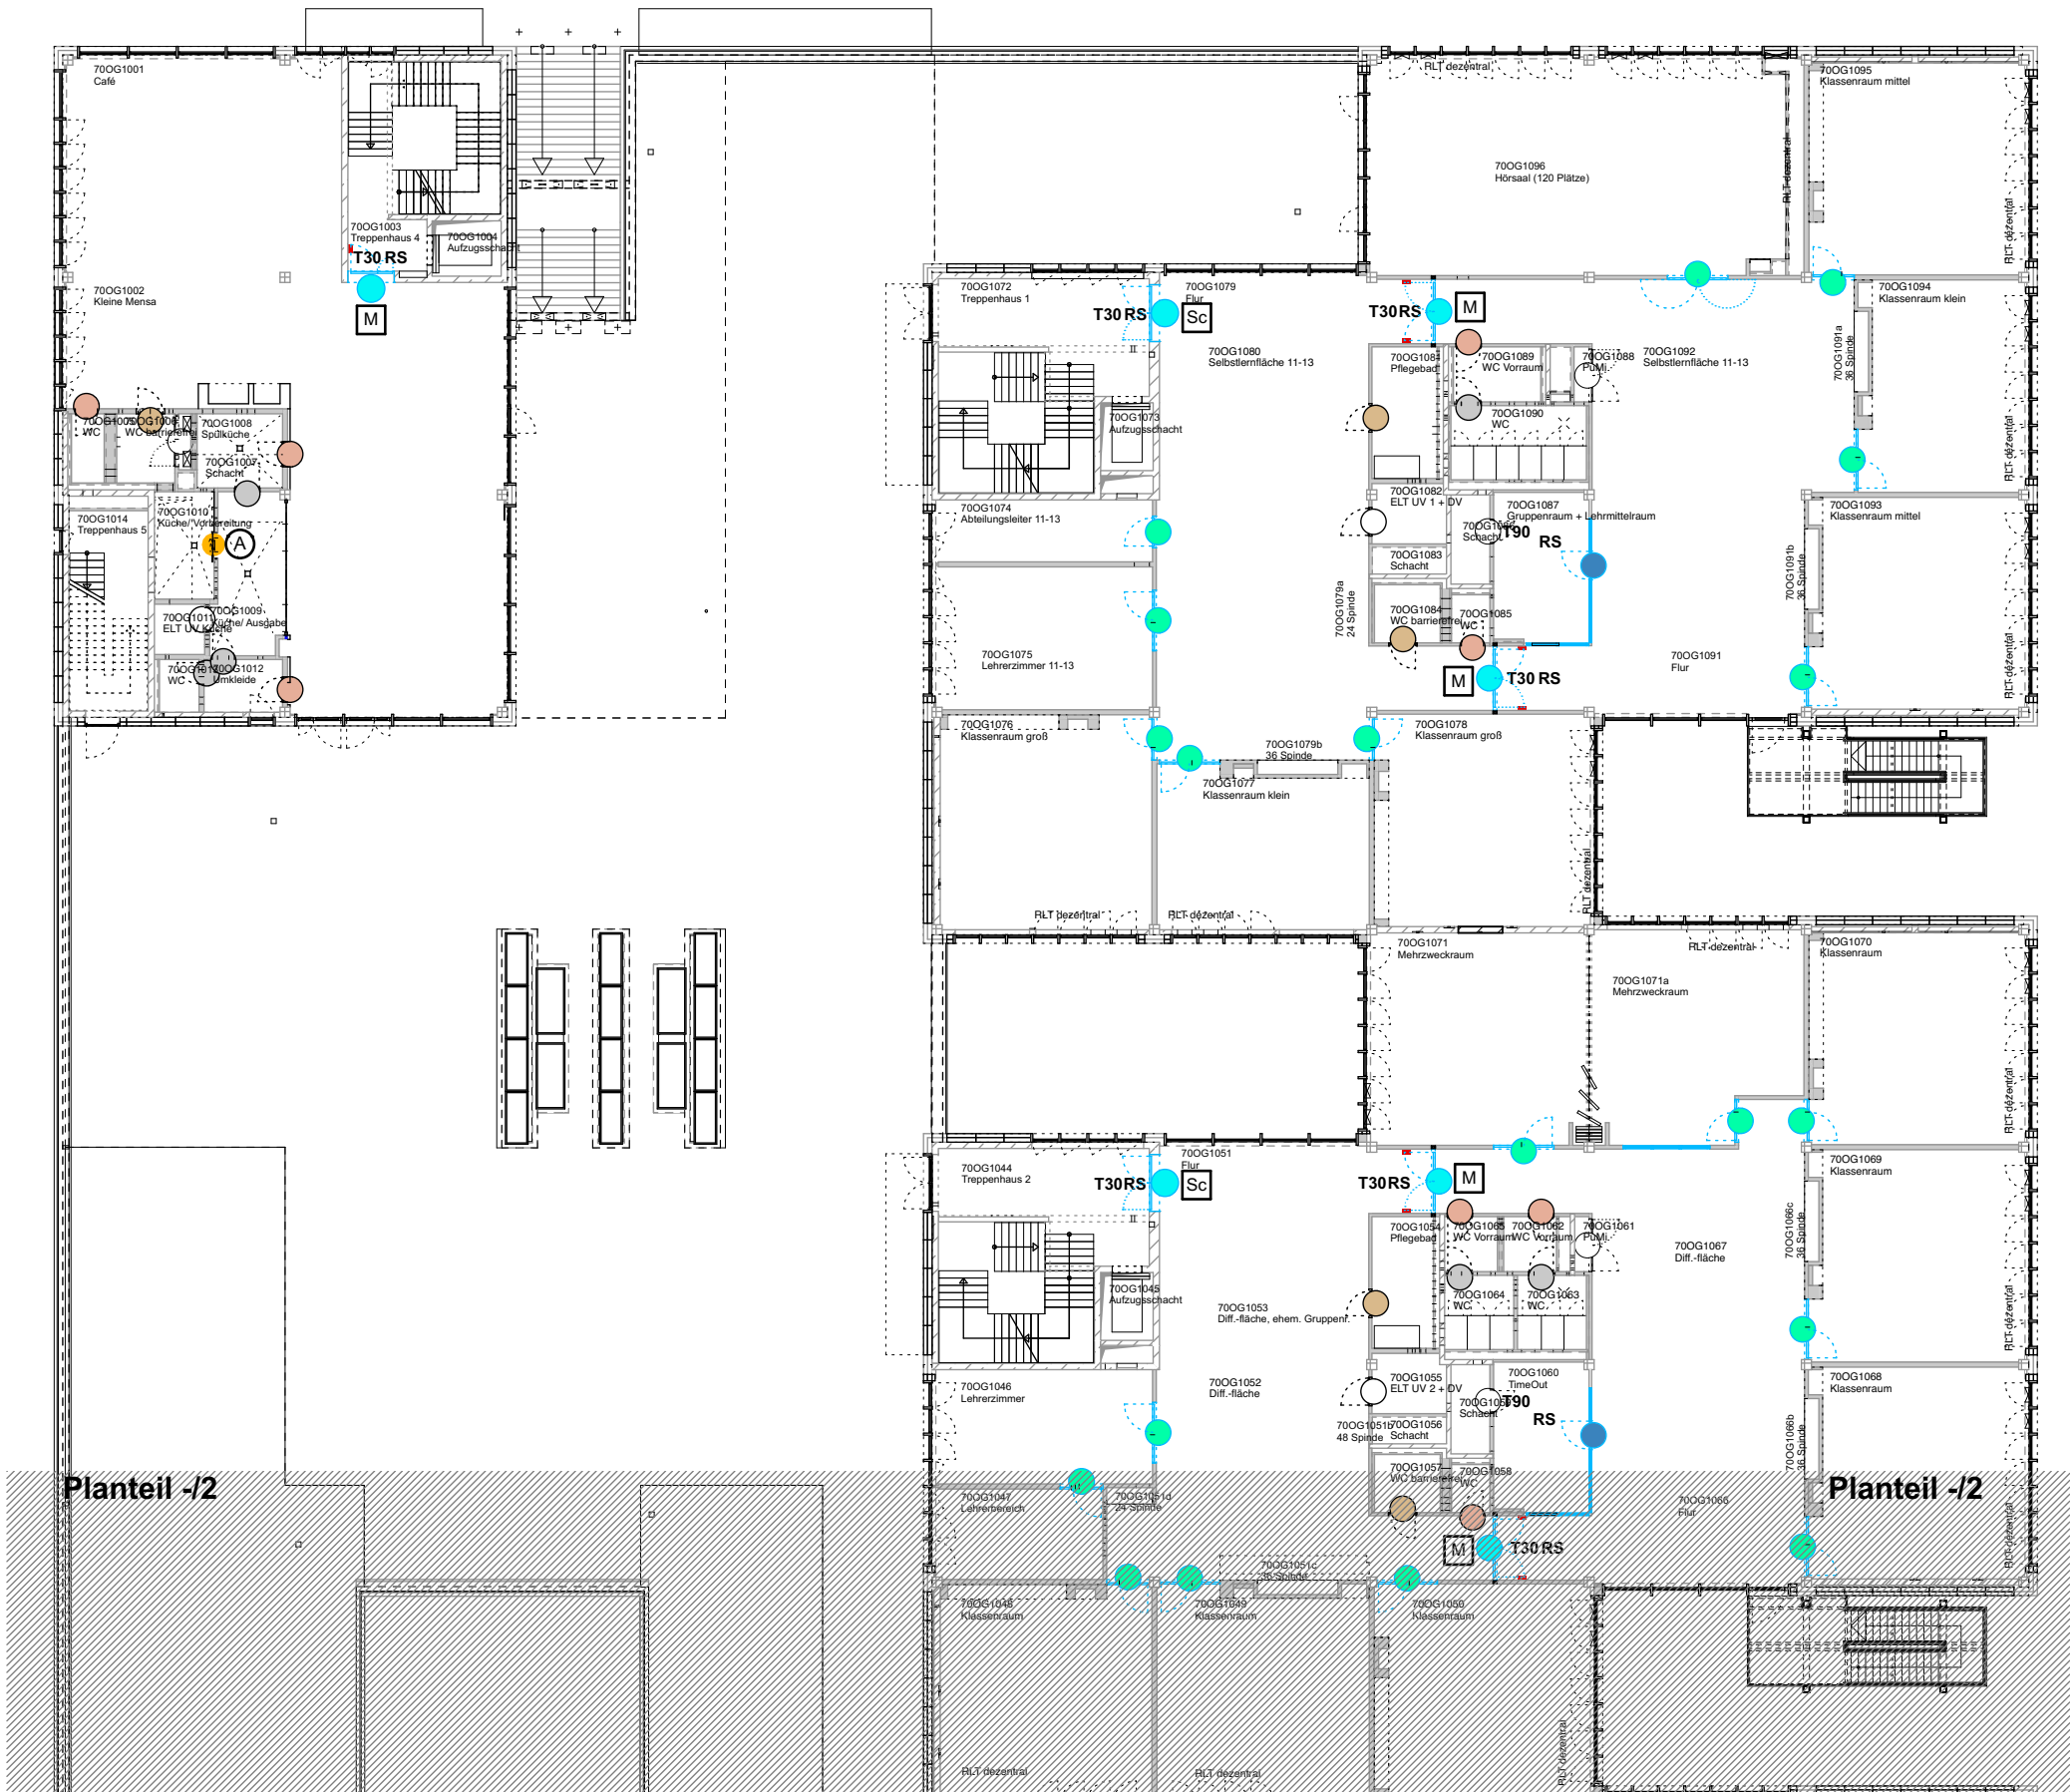
- Tür Erschließungsbereiche, Auditorium** *Gewerk Tischler*  
1- und 2 fgl. Massivholz-Rahmentür mit Oberlicht  
tlw. mit Brandschutzanforderung  
Holzstockzarge mit Erweiterung

- Systemtür Festverglasung, z.B. Windfang** *Gewerk Systemtrennwand*  
Massivholzrahmentür in Pfosten-Riegel-Fassade
- Tür Lern-und Fachbereiche, Forum** *Gewerk Tischler*  
1-figl. Massivholz-Rahmentür tlw. mit Oberblende und Seitenteil,  
tlw. erhöhte Schallschutzanforderung, tlw. mit Brandschutzanforderung  
Holzstockzarge mit Erweiterung

- Tür Erschließung Nebeneingang** *Gewerk Tischler*  
1 figl. Holzplattentür furniert  
tlw. mit Brandschutzanforderung  
Holzumfassungszarge ohne Zierfalz furniert

- Tür Lernbereiche Durchgang** *Gewerk Tischler*  
1 figl. Holzplattentür furniert tlw. mit Glasausschnitt  
erhöhte Schallschutzanforderung,  
Holzumfassungszarge ohne Zierfalz furniert

- Tür Verwaltung** *Gewerk Tischler*  
1 figl. Holzplattentür furniert tlw. mit Glasausschnitt  
tlw. erhöhte Schallschutzanforderung,  
Holzumfassungszarge ohne Zierfalz

- Tür Erschließungskerne Standard** *Gewerk Tischler*  
1 figl. Holzplattentür furniert  
Stahlumfassungszarge 2-teilig lackiert
- Tür Erschließungskerne WC barrierefrei** *Gewerk Tischler*  
1 figl. Holzplattentür furniert  
Stahlumfassungszarge lackiert

- Tapetetür Technik** *Gewerk Tischler*  
1 figl. Holzplattentür HPL-beschichtet  
Stahlumfassungszarge 2-teilig lackiert
- Tür innere Erschließung z.B. Technik- und Lagerflächen** *Gewerk Tischler*  
1- und 2 fgl. Holzplattentür HPL-beschichtet,  
innen und aussen öffnend, tlw. mit Brandschutzanforderung  
Stahlumfassungszarge 2-teilig lackiert

- Revisionsklappen** *Gewerk Metallbau*  
Stahlblechtüren, Dünnfalz mit Brandschutzanforderung,  
Eckzarge 4-seitig, lackiert
- Brandschutzabschluss T90RS** *Gewerk Metallbau*  
Stahlblechtür, Dickfalz mit Brandschutz- und erhöhte Schallschutzanforderung,  
Stahlumfassungszarge, lackiert

- Rolladen Ausgabe Küche** *Gewerk Metallbau*  
Steuerung mit Schlüsselschalter
- Brandschiebtor mit Schlupftür** *Gewerk Metallbau*  
T30RS mit eigener Steuerung und Rauchmelder

- Festverglasung** *Gewerk Systemtrennwand*  
Massivholz-Pfosten-Riegel-Konstruktion mit Sicherheitsverglasung  
tlw. mit Brandschutzanforderung und Schallschutzanforderung
- Durchblickfenster** *Gewerk Systemtrennwand*  
Massivholzrahmenkonstruktion mit Sicherheitsverglasung  
tlw. mit Brandschutzanforderung und Schallschutzanforderung

- Offenhaltung über Magnet**  
bei Brandschutz Türen mit RMZ und eigenen Rauchmeldern,  
Zuleitung 230V durch Leerrohr im Sturzbereich
- Offenhaltung über Türschliesser**  
bei Brandschutz Türen mit RMZ und eigenen Rauchmeldern,  
Zuleitung 230V durch Leerrohr im Sturzbereich
- Antrieb**  
bei Zfl.-Türen Gangflügel mit Antrieb, Standflügel mit Türschliesser,  
Zuleitung 230V durch Leerrohr im Sturzbereich
- Fluchttürsteuerung**  
flurseitig, Zuleitung 230V am Terminal, Verkabelung zum innseitigen  
Nottaster und elektrom. Türverriegelung
